Questione di un attimo...

rif. ATS Val Padana – **Incidente** n.° 1 / Rev. 12

Tipo di Incidente: Caduta dall'alto di gravi - Rottura di gancio a “C” porta coils

Campagna informativa “Impariamo dagli errori”

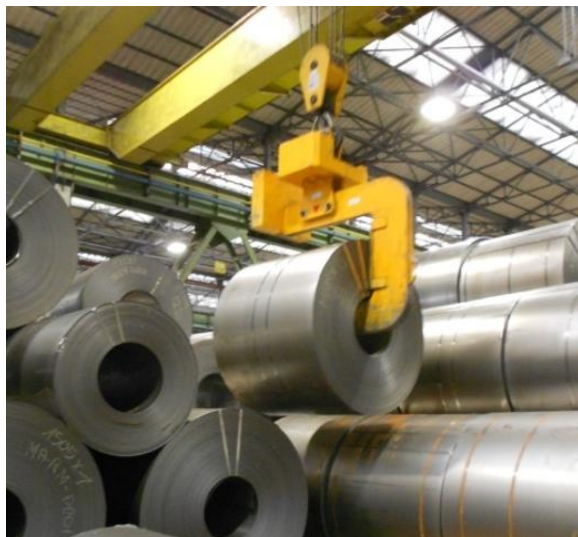
Specifica attrezzatura per la movimentazione dei coils

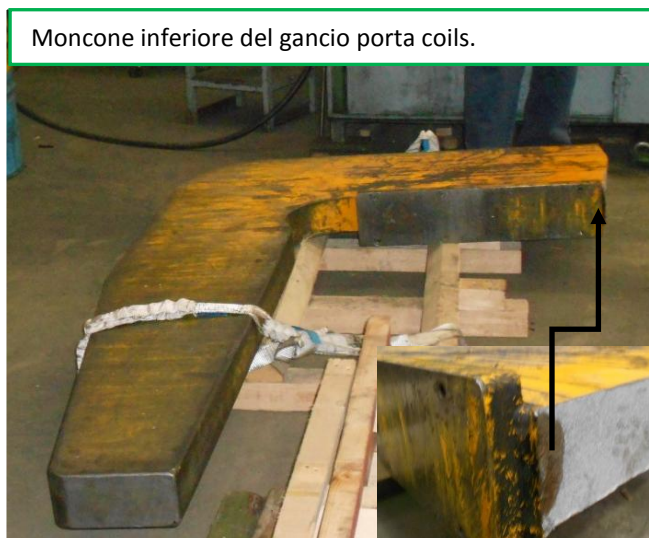
Moncone inferiore del gancio porta coils.

Nel riquadro si noti l'inizio della cricca che ha favorito l'ingresso dell'olione nel metallo

Durante una normale fase di movimentazione dei coils con carroponte allestito con una specifica attrezzatura di presa dei rotoli, improvvisamente e senza alcun segnale premonitore, il gancio a “C”, ricavato in un sol pezzo da una lamiera ossitagliata in acciaio speciale di qualità, si spezzava in due cadendo a terra da un'altezza di circa due metri dal suolo, insieme al coils (di migliaia di chili) che trasportava. Si verificava quindi un evento inatteso e ritenuto piuttosto improbabile: un collasso strutturale di un'attrezzatura costruita con coefficiente di sicurezza “4” (alto).

La classe dell'apparecchio è A6 secondo UNI-CNR 10021. Tali verifiche non distruttive, come da manuale del costruttore consistono in:

- ❖ Controllo visivo della struttura;
 - ❖ Controllo dell'allargamento dovuto a deformazioni dell'imbocco del gancio;
 - ❖ Controllo visivo dello stato di corrosione superficiale;

- ❖ Controllo visivo dello stato di verniciatura;
 - ❖ Controllo con liquidi penetranti o altro sistema dello stato delle saldature;
 - ❖ Controllo mediante calibro dell'usura dell'asola di attacco, della vite e del perno.

- Anche i costruttori di attrezzature dispongono sovente di un sistema di segnalazione anomalie; essi sono spesso i primi interessati a ricevere le informazioni di eventuali difetti dei prodotti da loro immessi sul mercato in quanto l'ordinamento giuridico li destina di una specifica posizione di garanzia. Coordinarsi quindi con loro è estremamente utile. Nel caso specifico, avendo adottato un sistema di collegamento mediante saldatura anziché bullonatura, prima dell'immissione sul mercato, sarebbe stato necessario effettuare una radiografia che sarebbe stata in grado di evidenziare la cricca interna generata dalla saldatura.
