Campagna informativa
“Impariamo dagli errori”

L'esplosione inattesa

ref. ATS Brianza **Incidente n° 15** / Azienda Elettromeccanica/ 2018 / Rev. n° 11

Tipo di Incidente: Proiezione di solidi / Apertura violenta dello sportello del forno

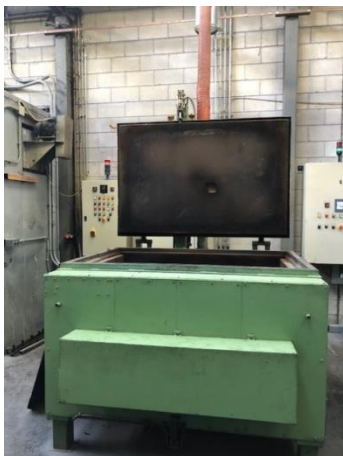
Foto 1: forno

Dopo circa un'ora dall'inizio del trattamento termico si verificava il sollevamento improvviso del coperchio del forno a causa di un'esplosione al suo interno.

- Esplosione della miscela acetone-aria (combustibile-comburente) all'interno del forno innescata dalla resistenza del forno;
- malfunzionamento dell'aspirazione, che ha determinato all'interno del forno, un accumulo di vapori di acetone che sono entrati nell'intervallo di esplosività;
- assenza di un sistema di controllo automatico del funzionamento dell'aspirazione che blocchi l'accensione delle resistenze del forno in caso di malfunzionamento del sistema aspirante.

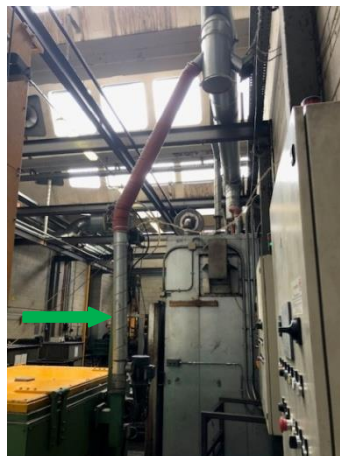
Foto 2: aspirazione

- Insufficiente manutenzione programmata del sistema aspirante;
- Valutazione del Rischio residuo insufficiente connesso ad un mal funzionamento di questo tipo.

- garantire la ridondanza ed il buon funzionamento del sistema di aspirazione; ad esempio:
 - ✓ installare un nuovo sistema di aspirazione che entra in funzione qualora il primo si blocchi con adeguate portate d'aria;

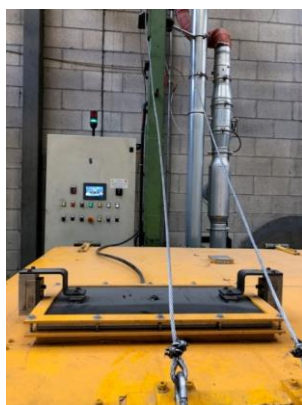
Foto 4: apertura controllata di ventilazione

- ✓ prevedere un'apertura controllata di ingresso dell'aria (foto 5);
- redigere una procedura di manutenzione preventiva che preveda il cambio delle cinghie dei motori degli impianti di aspirazione a cadenza semestrale;

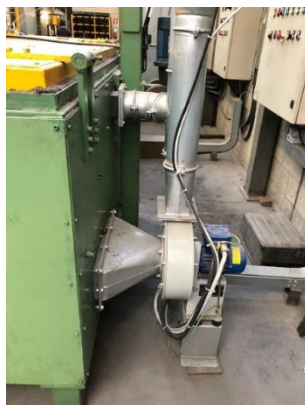
Foto 5: sistema di controllo aspirazione

- ✓ installare un sensore che verifichi il funzionamento dei motori e l'effettivo tiraggio (foto 4) e impedisca l'accensione delle resistenze in caso di malfunzionamento dell'aspirazione;

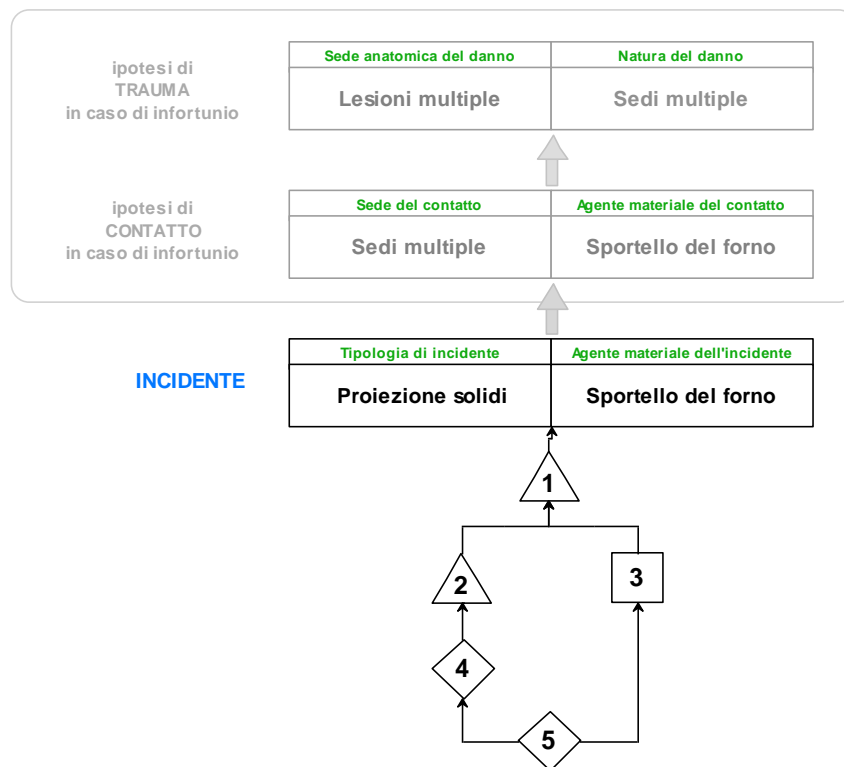
RAPPRESENTAZIONE GRAFICA DELL'INCIDENTE¹

n°	Fattori di Rischio:	Descrizione:
Determinanti dell'evento:		
1	MAT (Materiali)	Esplosione della miscela acetone - aria all'interno del forno innescata dalla resistenza del forno.
2	U.M.I. (Utensili, Macchine, Impianti)	Malfunzionamento dell'aspirazione.
3	U.M.I. (Utensili, Macchine, Impianti)	Assenza di un sistema di controllo automatico del funzionamento dell'aspirazione che blocchi l'accensione delle resistenze del forno in caso di malfunzionamento del sistema aspirante.
Criticità organizzative connesse all'evento:		
4	Datore di lavoro	Manutenzione: insufficiente manutenzione programmata del sistema aspirante.
5		Valutazione del Rischio: VDR residuo insufficiente, circa il possibile mal funzionamento di questo tipo.
