## Lavorare in tensione....

Rif. ATS Brescia inf.n°153 Db/2014/Rev. n. 7

**Tipo di infortunio:** Contatto con linea elettrica da 15000 V a bordo di una PLE

**Lavorazione:** Manutenzione/copertura di un capannone industriale a causa di infiltrazioni di acqua piovana

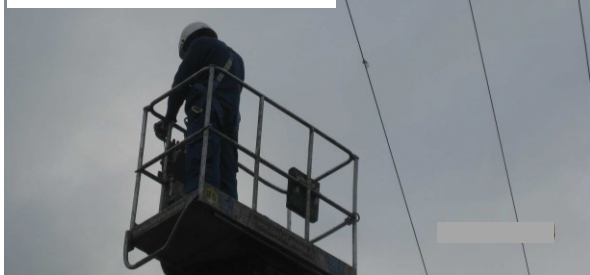
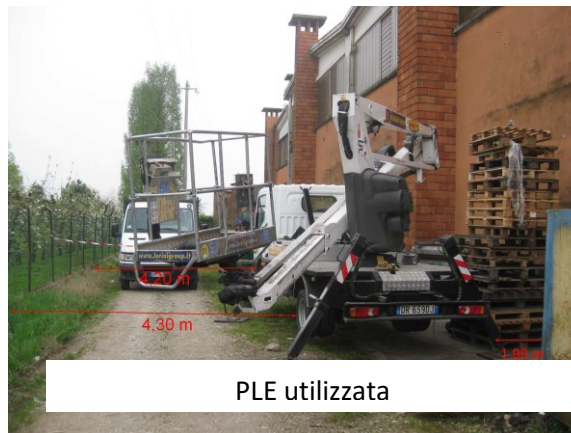
Simulazione posizione  
infortunato al  
momento del contatto  
con il conduttore

Contatto del capo con la linea elettrica della tensione di 15000 V.

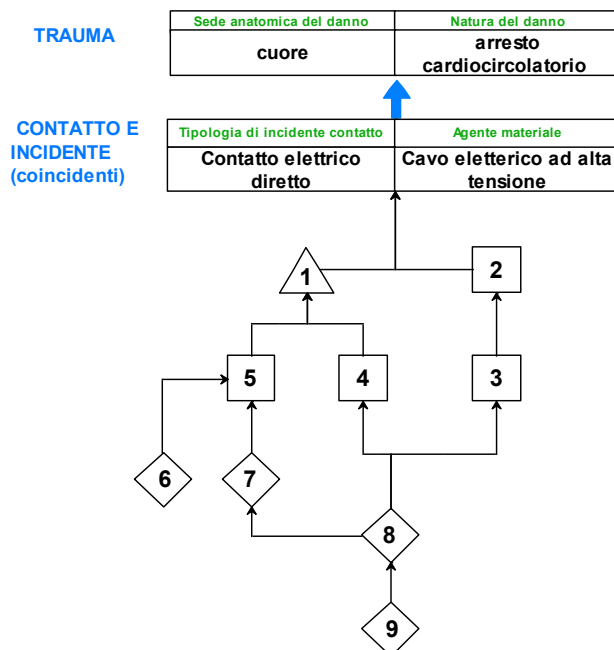
## Rappresentazione Grafica dell'Infortunio

n°	Fattori di Rischio:	Descrizione:
<b>Determinanti dell'evento:</b>		
1	<b>A.T. (Attività di Terzi)</b>	Il manovratore della PLE non si accorgeva di essersi avvicinato troppo alla linea elettrica in quanto era posizionato di spalle, non rispettando la distanza di sicurezza (previsti 3,5 m da 1 a 30 kV)
2	<b>AMB (Ambiente)</b>	Presenza di linea elettrica in tensione (15 kV) nelle vicinanze del capannone
3	<b>A.T. (Attività di Terzi)</b>	Mancata adozione di precauzioni per i lavori da svolgere in prossimità di parti attive (richiesta di interruzione al gestore, isolamento dei conduttori, sistemi di protezione, ecc.)
4	<b>A.T. (Attività di Terzi)</b>	Utilizzo improprio della piattaforma mobile per accedere in quota, in difformità rispetto alle indicazioni contenute nell'apposito Manuale d'Uso e Manutenzione redatto dal costruttore
5	<b>A.T. (Attività di Terzi)</b>	Il lavoratore autonomo utilizzava la piattaforma mobile pur non possedendo l'abilitazione per la conduzione di PLE

<b>Criticità organizzative alla base dell'evento:</b>		
6	<b>Noleggiatore</b>	Idoneità tecnico professionale: Il noleggiatore non aveva verificato che il soggetto a cui forniva la PLE fosse abilitato per l'impiego dell'attrezzatura e in possesso della formazione e dell'addestramento specifici
7	<b>Lavoratore autonomo</b>	<b>Formazione e Addestramento:</b> Il lavoratore autonomo non aveva tenuto conto delle competenze tecniche e professionali necessarie per l'utilizzo delle attrezzature speciali; in particolare dell'obbligo dell'abilitazione per la conduzione delle PLE e della formazione sui rischi connessi al loro impiego
8	<b>Lavoratore autonomo</b>	<b>Valutazione dei rischi:</b> Il lavoratore autonomo non ha valutato il rischio da elettrocuzione. <i>Pur non essendo pertinente alla dinamica dell'evento, si rileva che l'accesso in copertura non era attuabile senza aver previsto l'adozione di idonei sistemi di protezione atti ad evitare la caduta dall'alto per sfondamento dei lucernari e dal bordo di gronda</i> (tuttavia parapetti e accesso tramite ponteggio avrebbero evitato l'uso della PLE)

9	<b>Committente</b>	<b>Gestione appalti:</b> Mancata verifica dell'idoneità tecnico-professionale del lavoratore autonomo in relazione alla tipologia dei lavori da affidare sul tetto
