*Campagna informativa
"Impariamo dagli errori"*

Una Giornata elettrizzante

rif. ATS Db inf.n°171/2016 /Rev. n°1

Scheda n°143

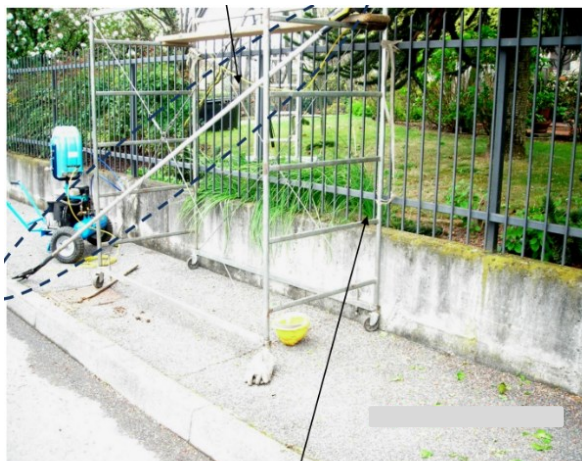
Trabattello montato
in modo incompleto

- L'infortunato non ha tenuto conto della distanza di sicurezza dalla linea Enel innescando con la vicinanza della prolunga l'arco elettrico;
- il trabattello non era adeguatamente montato, in quanto mancavano alcuni ripiani per avere un piano di calpestio completo.

- Prevedere, nel caso di linee aeree sotto tensione, idonee distanze di lavoro al fine di non innescare archi elettrici (allegato IX D.Lgs. 81/08), se del caso realizzare protezioni dalle linee per impedire di avvicinarsi oltre tale limite oppure far togliere energia all'ente distributore;
- Montare correttamente le attrezzature in dotazione, come previsto da libretto di istruzioni e uso.

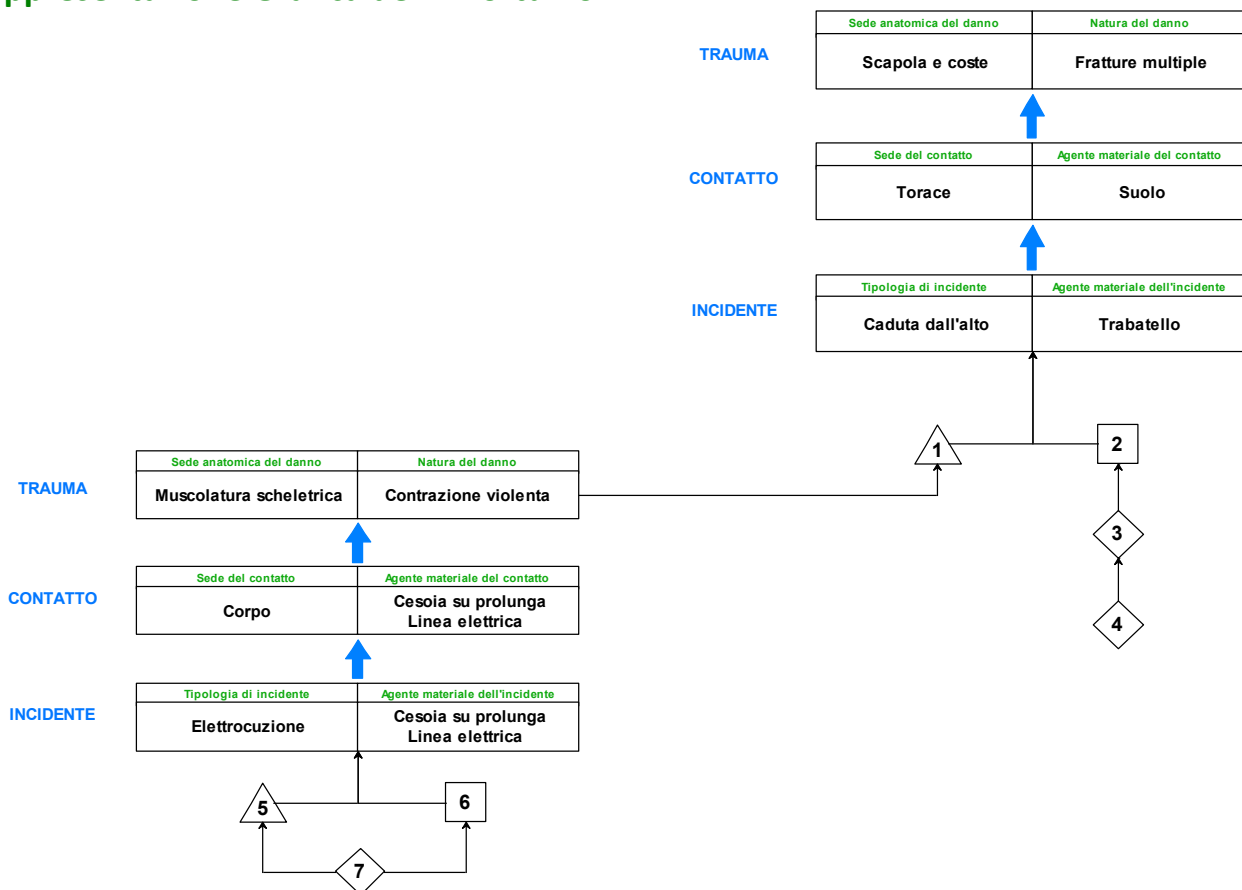
Rappresentazione Grafica dell'Infortunio

n°	Fattori di Rischio:	Descrizione:
Determinanti dell'evento:		
1	A.I. (Attività infortunato)	Movimento violento involontario e scoordinato
2	U.M.I. (Utensili, macchine, impianti)	Il trabattello non era stato montato in modo corretto in quanto era privo di alcune tavole e il piano di calpestio incompleto lasciava la possibilità di caduta verso il vuoto
5	A.I. (Attività infortunato)	Avvicina la cesoia con prolunga alla linea elettrica
6	AMB (Ambiente)	Presenza di linea elettrica in tensione (15 KV) a distanza inferiore alla distanza di sicurezza
Criticità organizzative alla base dell'evento:		
3	Lavoratore autonomo/datore di lavoro	Inefficace applicazione delle istruzioni di montaggio del trabattello (formazione/informazione)
4	Lavoratore autonomo/datore di lavoro	Inadeguata valutazione del rischio di caduta dall'alto
7	Lavoratore autonomo/datore di lavoro	Inefficace valutazione dei rischi da elettrocuzione e scelta delle modalità operative
