Campagna informativa
“Impariamo dagli errori”

A scuola sì, ma sicuri...

rif. ATS Db inf. n° 86 / 2015 / Rev. n° 7

Tipo di Infortunio: Caduta dall'alto di gravi / Crollo intonaco

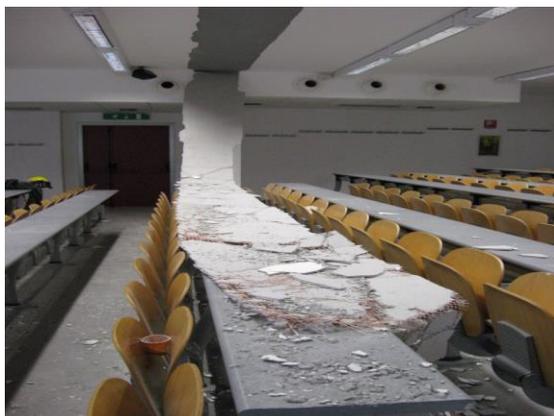
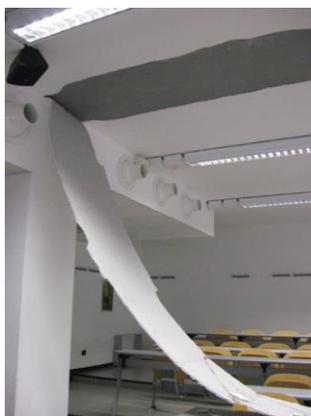
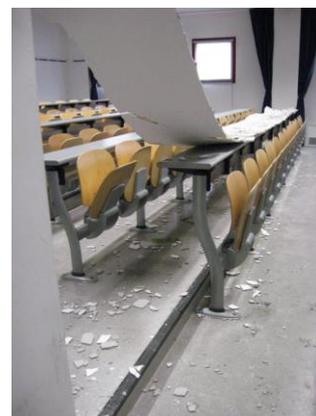
Crollo improvviso di porzione di intonaco, durante lo svolgimento di attività didattica.

Contatto: l'intonaco colpiva il capo di diversi studenti, seduti in prossimità del proprio tavolo di studio.

- ✓ Distacco improvviso dell'intonaco; l'evento potrebbe essere riconducibile alle deformazioni dello strato di finitura dovute a possibili assestamenti strutturali e conseguente distacco dall'elemento di aggrappo (Nota: i materiali costituenti il solaio sono caratterizzati da diversi coefficienti di dilatazione. Ciò comporta disomogenee modifiche delle dimensioni di un corpo, in termini di accrescimento, allargamento, espansione);
- ✓ la rete porta intonaco applicata alla trave di ferro poggiante su pilastri era di dimensioni pari alla trave stessa e quindi insufficiente in quanto priva di superficie destinata ad aggirare all'adiacente sezione di solaio;
- ✓ il solaio dell'Aula K2, presentava una trave in ferro poggiante sui due pilastri presenti in aula;
- ✓ errore nell'accettare e posare una rete porta intonaco di dimensioni non adeguate.

- Attività di coordinamento tra Direttore dei Lavori, CSE ed Imprese esecutrici, destinate a programmare e verificare le diverse fasi, garantendo così sia l'applicazione delle norme di prevenzione dei rischi in ambiente di lavoro, che la corretta realizzazione secondo le caratteristiche di buona tecnica, anche in considerazione dei materiali utilizzati;

- visti i potenziali problemi di dilatazione diversa dei materiali, e della difficoltà realizzativa di intonaco su superfici di non facile aderenza (ferro) possono essere vagliate altre ipotesi progettuali che possono prevedere l'uso di speciali controsoffittature;

- per garantire la stabilità e l'aderenza dell'intonaco al substrato, soprattutto in presenza di materiali caratterizzati da scarsa aderenza (ferro), si ricorre ad una rete che viene apposta tra il supporto murario e l'intonaco, per prevenire la formazione di crepe e fessurazioni causate da assestamenti dei supporti sottostanti;

- la larghezza della maglia è funzionale alla granulometria degli intonaci: le maglie più larghe sono più consone ad intonaci grezzi, quelle più strette agli intonaci fini e rasature sottili;

- durante la posa l'operatore deve prestare attenzione affinché strisce adiacenti di rete siano posate in maniera da garantire continuità e quindi risultare sovrapposte adeguatamente;

- è opportuno il controllo nel tempo delle opere e le relative eventuali manutenzioni al fine di evitare crolli improvvisi.

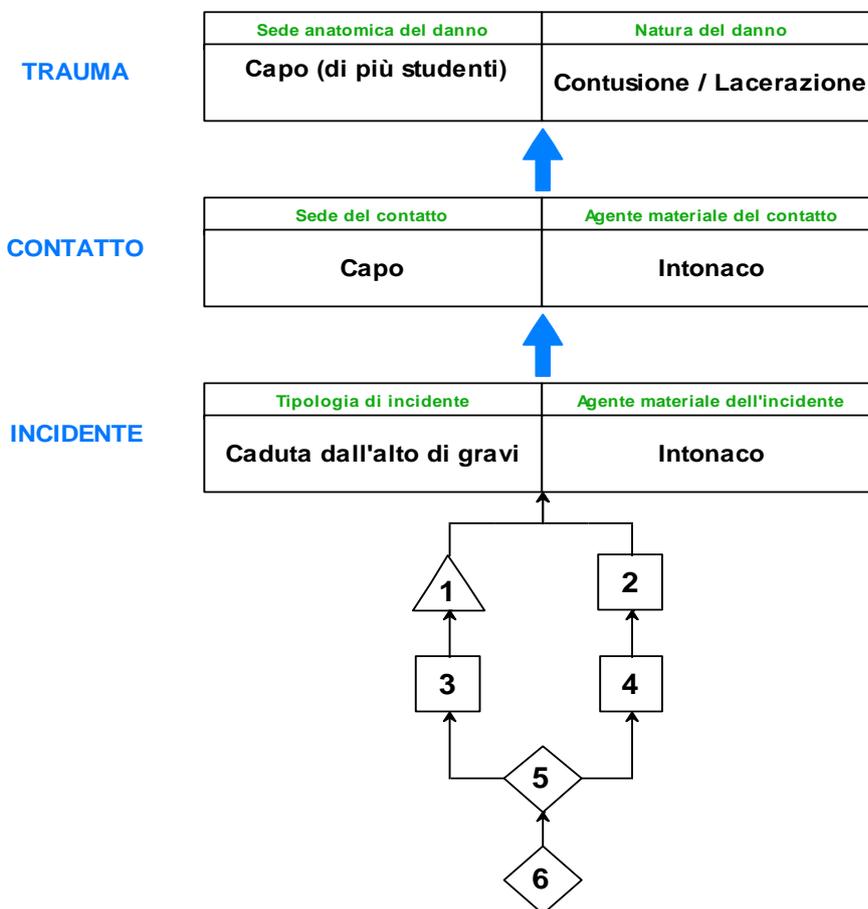
Rappresentazione Grafica dell'Infortunio

n°	Fattori di Rischio:	Descrizione:
Determinanti dell'evento:		
1	MAT (Materiali)	Distacco improvviso dell'intonaco
2	MAT (Materiali)	La rete porta intonaco posata era di dimensioni insufficiente e quindi priva di superficie adeguata ad aggrappare correttamente il solaio
3	AMB (Ambiente)	Il solaio dell'aula, presentava una trave in ferro poggiante sui due pilastri presenti in aula
4	A.T. (attività di Terzi)	Posa di una rete porta intonaco di dimensioni non adeguate
Criticità organizzative alla base dell'evento:		
5	Direttore dei Lavori	Direzione lavori: il Direttore dei Lavori non ha preso in considerazione le caratteristiche degli ambienti e dei materiali utilizzati per una corretta attività di stesura intonaco
6		Direzione lavori: presenza di più imprese impegnate nelle diverse fasi di esecuzione dei lavori e quindi difficoltà da parte del Direttore dei Lavori nel controllo di tutte le fasi di esecuzione
