Una esplosione inattesa

rif. ATSDb inf. n° 84 / 2013/ Rev. n° 7

Campagna informativa
“Impariamo dagli errori”

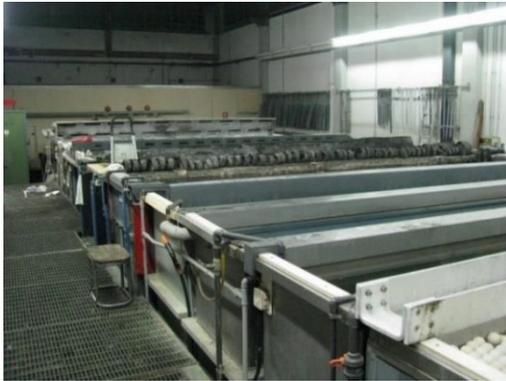
Foto 1: vasche reparto galvanica

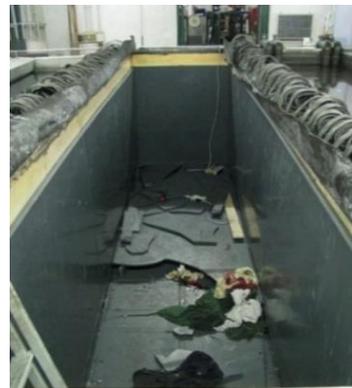
Foto 2: vasca in manutenzione dopo l'esplosione

Subito dopo il rifacimento della vasca, l'infortunato stava verificando tramite uno "scintillometro" l'eventuale presenza di cricche nella saldatura del perimetro del fondo. Ad un certo punto, si verificava l'esplosione del fondo della vasca che provocava la proiezione di gran parte del pannello in PVC sovrastante l'intercapedine.

- Presenza nell'intercapedine tra le due lastre in PVC della vasca di vapori di solventi generati dall'essiccazione del collante accumulati;
- utilizzo dello scintillometro, generatore di scintille, in presenza di miscela esplosiva;
- mancata ventilazione naturale o forzata della zona dopo l'applicazione della colla sui travetti e successiva posa della seconda lastra;
- non rispetto delle indicazioni del manuale di istruzione dello strumento che riportava di non utilizzarlo in presenza di atmosfere infiammabili perché la scintilla emessa avrebbe potuto provocare esplosioni;

- Effettuare una corretta valutazione del rischio per ogni prodotto utilizzato (nello specifico del rischio di esplosione);
- ventilare bene l'ambiente quando si usano sostanze (ad esempio i collanti) che rilasciano sostanze infiammabili al fine di evitare la formazione di miscele esplosive;
- quando possibile utilizzare collanti privi di solventi chimici;
- non utilizzare attrezzature che possono provocare l'innescò in presenza di atmosfere potenzialmente esplosive;
- insegnare ad ogni operatore l'importanza di leggere la scheda di sicurezza e le indicazioni di prevenzione presenti nei manuali d'uso e manutenzione degli strumenti.

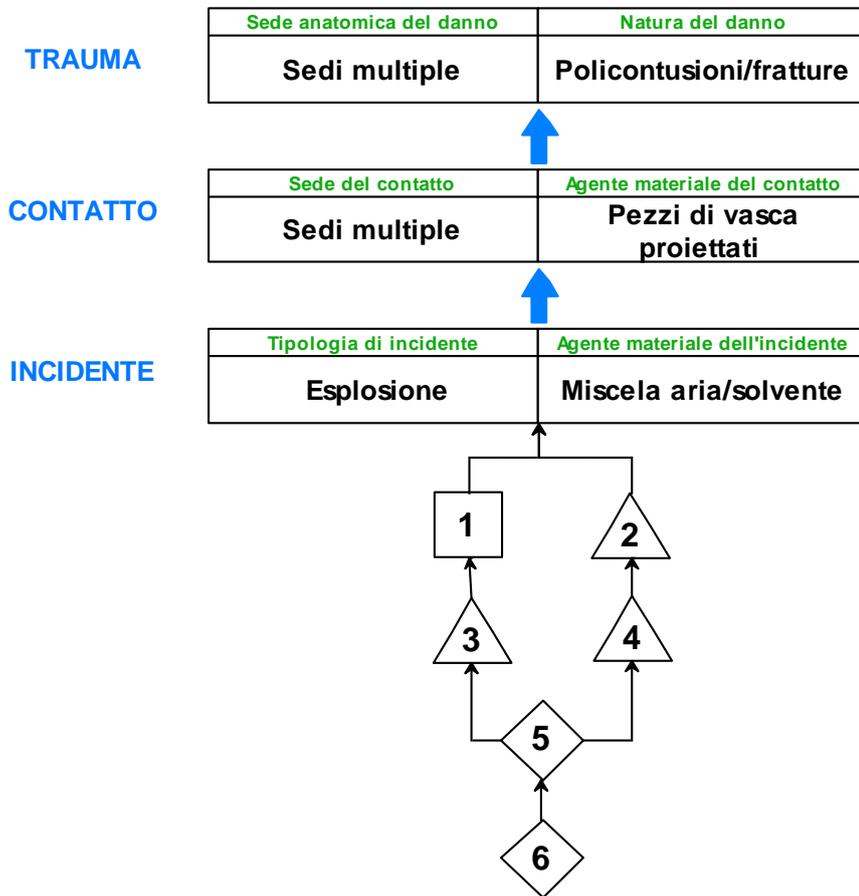
Rappresentazione Grafica dell'Infortunio

n°	Fattori di Rischio:	Descrizione:
Determinanti dell'evento:		
1	MAT (Materiali)	Presenza nell'intercapedine tra le due lastre in PVC della vasca di vapori dei solventi generati dall'essiccazione del collante accumulati
2	A.I. (Attività Infortunato)	Utilizzo dello scintillometro, che ha generato la scintilla (innesco)
3	A.I. (Attività Infortunato)	Mancata ventilazione della zona dopo l'applicazione della colla sui travetti e sulle lastre in PVC, per allontanare i vapori del solvente
4	A.I. (Attività Infortunato)	Non rispetto delle indicazioni del manuale di istruzione dello strumento
Criticità organizzative alla base dell'evento:		
5	Datore di lavoro	Formazione: mancata conoscenza del fatto che l'utilizzo del collante può generare la formazione di atmosfere esplosive vapori/aria (mancata lettura della scheda di sicurezza)
6		Valutazione del rischio: mancata valutazione del rischio esplosione dei vapori dei solventi generati dall'essiccazione di collante
