*Campagna informativa
"Impariamo dagli errori"*

Solo tutta colpa del colore?

rif. ATSDb inf. n° 100 / 2011 / Rev. n°9

Tipo di infortunio: caduta di persona dall'alto / sfondamento lucernario e precipitazione dell'operaio

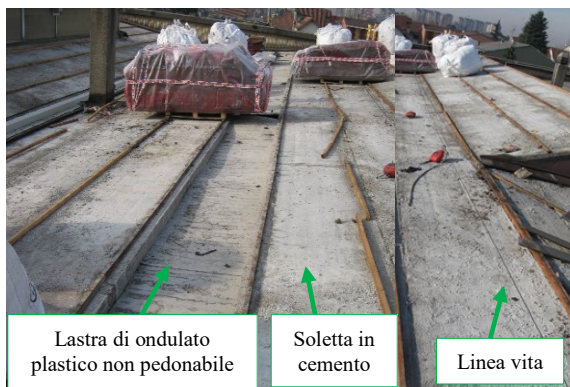
Foto 1: copertura del magazzino

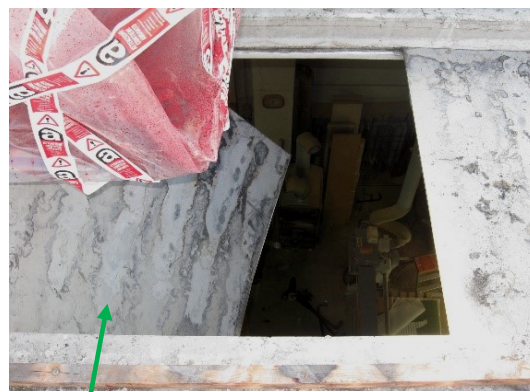
Foto 2: lastra di ondulato plastico sfondata

L'infortunato, dopo aver raggiunto la copertura del capannone tramite il trabattello, percorreva pochi metri sulla soletta di cemento e, appoggiato un piede su di una lastra non pedonabile di ondulato plastico, la sfondava precipitando (*prima su un mobile e successivamente al suolo*) all'interno del capannone da un'altezza di circa 7mt.

- Il lavoratore camminando sulla sotto copertura saliva su una struttura non pedonabile (lastre di ondulato plastico di colore simile alla soletta in cemento);
- il lavoratore non era assicurato alla linea vita durante le operazioni di lavoro;
- assenza di protezione delle aperture dei lucernari (parapetti tassellati o con base a zavorra, predisposizione di reti o griglie metalliche certificate contro il rischio di caduta dall'alto, da installare tra la lastra e il perimetro di appoggio, oppure all'interno del telaio del lucernario o tassellate in corrispondenza del perimetro di appoggio).

- Effettuare una corretta valutazione del rischio indicando le misure di prevenzione e di protezione collettiva e individuale;
- acquisire il fascicolo dell'opera o l'elaborato tecnico della copertura (se presenti), utili per pianificare le corrette misure di prevenzione;

- predisporre una Procedura di lavoro Istruzione Operativa Predisporre idonei camminamenti sopra la porzione di copertura non pedonabile con relativa procedura;

- quando si devono eseguire lavori sulle coperture è necessario sempre privilegiare l'adozione di misure di protezione collettiva, come:
 - ponteggi metallici fissi;

- parapetti di protezione lungo tutti i lati verso il vuoto;
 - assiti di chiusura dei lucernari e delle aperture presenti sulla copertura;
 - sottopalchi di sicurezza e di servizio;

- camminamenti su coperture non portanti;In alternativa, quando è l'unica soluzione tecnica possibile, adottare:
 - reti di sicurezza
 - utilizzo di dispositivi di protezione individuale (dpi) contro le cadute.

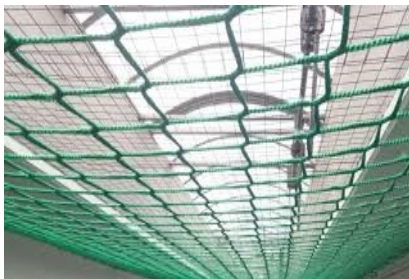
Foto 3: esempio rete anticaduta di protezione sotto i lucernari

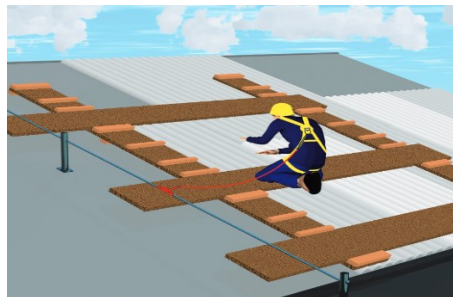
Foto 4: esempio di utilizzo di DPI contro le cadute dall'alto e predisposizione di camminamenti su coperture non pedonabili

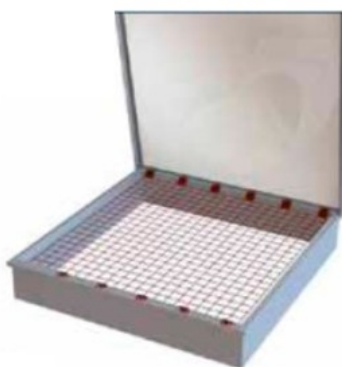
Foto 5: esempio reti metalliche permanenti contro il rischio di caduta

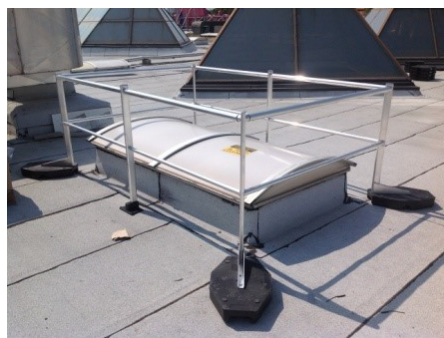
Foto 6: protezioni collettive permanenti: parapetti con zavorre

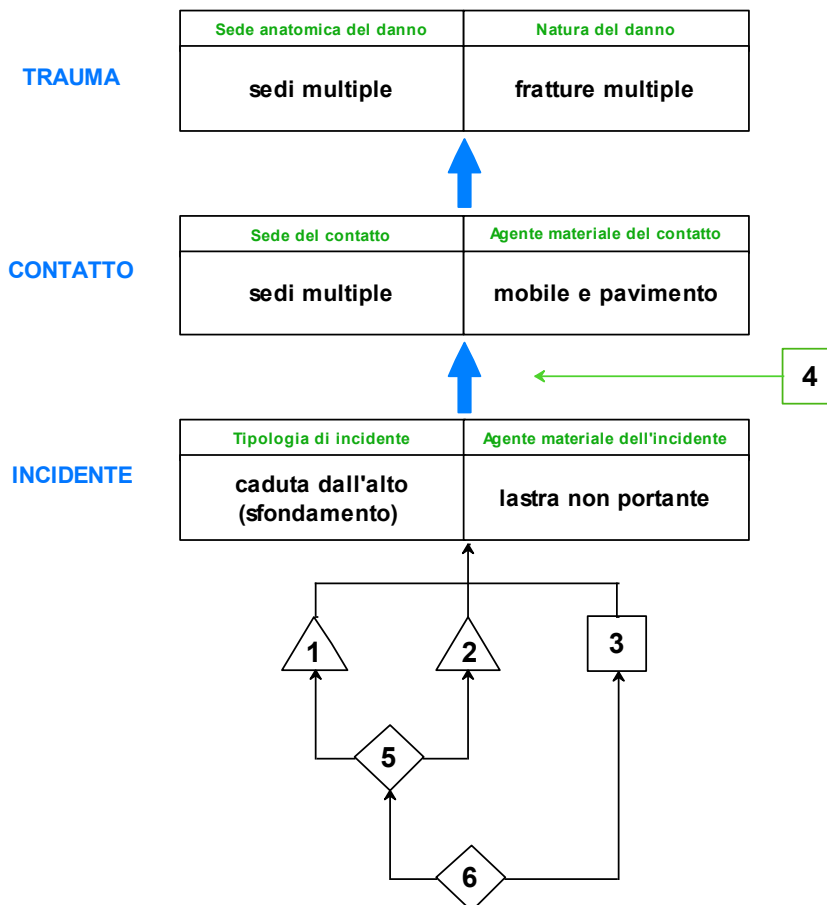
Rappresentazione Grafica dell'Infortunio

n°	Fattori di Rischio:	Descrizione:
Determinanti dell'evento:		
1	A.I. (Attività Infortunato)	Il lavoratore saliva su una struttura non pedonabile
2	A.I. (Attività Infortunato)	L'infortunato operava sulla copertura del capannone senza essere assicurato alla linea vita
3	AMB (ambiente)	Assenza di protezione delle aperture dei lucernari
Modulatore positivo del contatto:		
4	AMB (ambiente)	L'infortunato, dopo lo sfondamento della lastra di ondulato plastico e prima del contatto diretto con il pavimento, urtava un mobile presente nel capannone che ha attutito l'impatto al suolo
Criticità organizzative alla base dell'evento:		
5	Datore di Lavoro	Formazione: mancata formazione e conseguente modalità di lavoro errata
6		Valutazione del rischio: carente valutazione dei rischi
