Campagna informativa
“Impariamo dagli errori”

Non ci vedevo più dalla fame

rif. ATSDb inf. n°107 / 2010 / Rev.n° 8

Tipo di infortunio: Caduta dall'alto / sfondamento traslucido della copertura

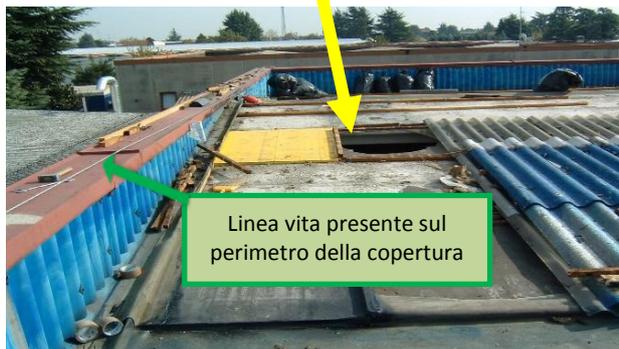
Foto 1: lucernario sfondato dall'infortunato

L'infortunato durante le operazioni di pulizia della soletta, appoggiava il piede su un lucernario provocando lo sfondamento dello stesso, precipitando nel magazzino sottostante dove si trovava una scala a libro sulla quale cadeva lo stesso, prima di arrivare al suolo.

- L'infortunato, nella fretta di scendere dalla copertura per effettuare la pausa pranzo, si è sganciato dalla linea vita prima di arrivare nella zona dove era prevista la discesa tramite scala e quindi svincolandosi dalla stessa ha appoggiato involontariamente il piede su un lucernario non portante, provocando lo sfondamento dello stesso;
- traslucido non pedonabile non protetto contro lo sfondamento.

- Segnalare e/o intercludere le parti non pedonabili sulla copertura in presenza di linea vita perimetrale (**Nota:** questa azione è in capo al datore di lavoro/committente dell'intervento in copertura, che ha già in uso la linea vita e provvede alle attività di controllo e manutenzione della stessa; oppure tale compito è in carico al Datore di Lavoro dell'impresa esecutrice se la stessa linea vita è stata installata nell'occasione dell'intervento);
- dotare l'area di lavoro di opportuni piani di camminamento per effettuare i lavori in sicurezza;
- predisporre come un ulteriore sistema di protezione, per ridurre gli effetti lesivi della caduta, le reti anticaduta sotto i lucernari o sottopalchi.

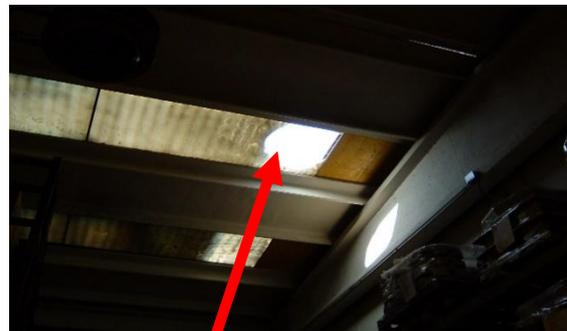
Foto 2: lucernario sfondato visto dal magazzino sottostante

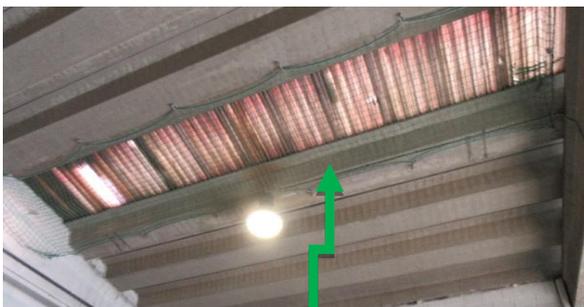
Foto 3: Rete anti caduta sotto lucernari

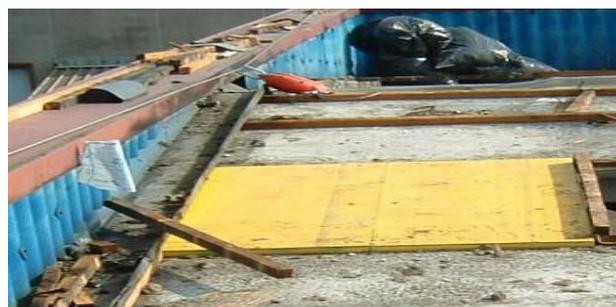
Foto 4: Piani di camminamento sopra lucernari

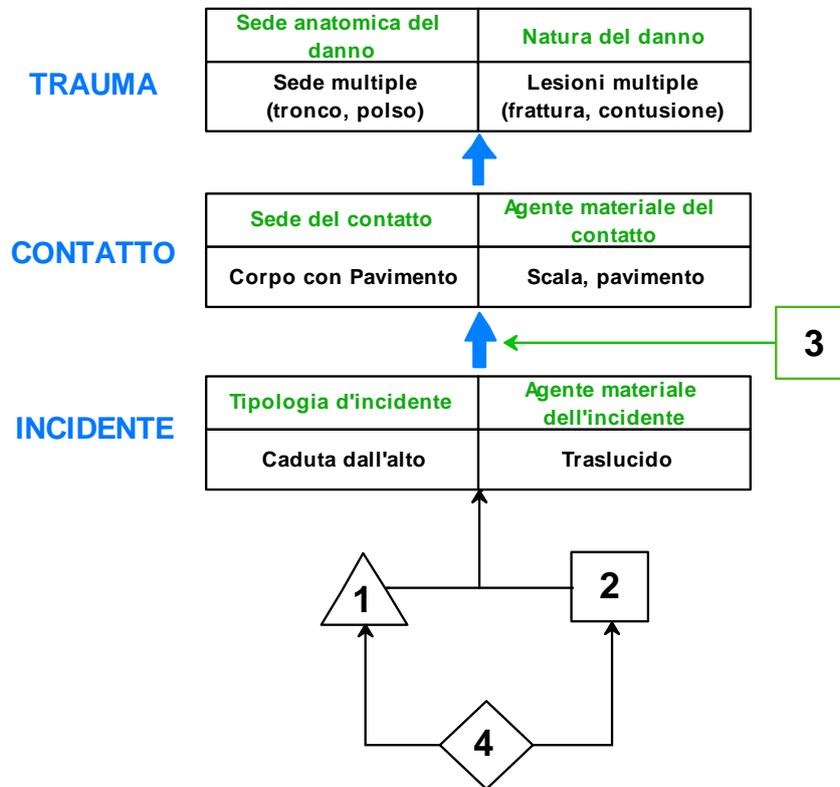
Rappresentazione Grafica dell'Infortunio

n°	Fattori di Rischio:	Descrizione:
Determinanti dell'evento:		
1	A.I. (Attività Infortunato)	L'infortunato si è sganciato dalla "linea vita" ed è salito per errore su un traslucido non portante
2	AMB (Ambiente di lavoro)	Traslucido non pedonabile e non protetto contro lo sfondamento
Modulatore positivo del contatto:		
3	U.M.I. (Utensili, Macchine, Impianti)	Scala sottostante il lucernario
Criticità organizzative alla base dell'evento:		
4	Datore di Lavoro (Impresa Esecutrice)	Installazione: Mancata adozione, da parte dell'impresa esecutrice, di sistemi di protezione collettiva, atti a impedire la caduta di persone
