“C’è chi scende e c’è chi cade.”

rif. ATS Db inf. n°118 /2013/Rev. n° 09

Tipo di infortunio: caduta di persona in profondità

Lavorazione: edilizia / realizzazione ascensore esterno

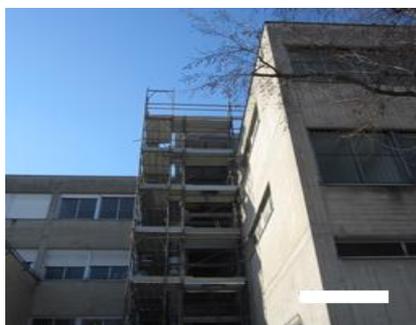
Foto 1: Ponteggio esterno

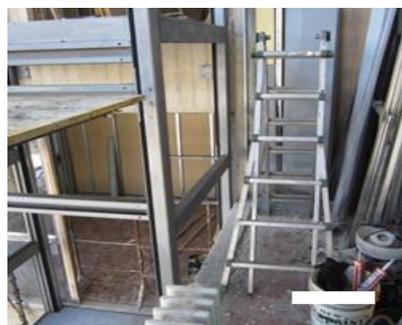
Foto 2: Punto di discesa e scala utilizzata

Dopo aver preso alcune misure all'interno della struttura metallica (ascensore) dal piano di calpestio, l'infortunato decideva di raggiungere una delle aperture dell'edificio (futura area sbarco ascensore) mediante l'ausilio di una scaletta a libro posta sul pianerottolo. Scendendo dalla scaletta ha messo male i piedi perdendo l'equilibrio, cadendo quindi sul pavimento del pianerottolo per poi “rotolare” (sfortunatamente) verso l'apertura nel vuoto, precipitando infine all'interno del vano ascensore per un'altezza di circa 7,5 m.

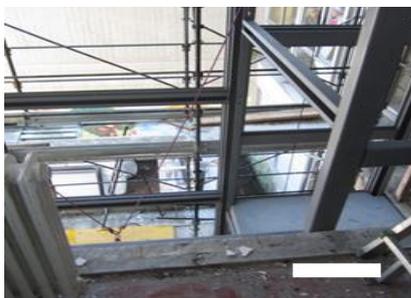
Foto 3: Apertura nel vuoto non protetta

- Al termine della pavimentazione del piano dal quale l'infortunato è precipitato non era presente alcun parapetto a protezione dalla caduta nel vuoto;
- scendendo dalla scala l'infortunato metteva male il piede e cadeva sul pavimento del piano;
- l'infortunato invece di scendere utilizzando il ponteggio, utilizzava una via di transito non sicura.

- Cooperazione e coordinamento tra i Datori di Lavoro coinvolti;
- progettare e definire a monte (P.S.C.) le vie di transito e la gestione delle fasi critiche dell'opera, indicando gli apprestamenti, le misure preventive/protettive e le prescrizioni operative per la gestione delle stesse (requisiti ALLEGATO XV del D.Lgs.81/08);
- installazione di idonei parapetti a protezione del vuoto;
- predisposizione di un assito di copertura nel vano ascensore, posto in prosecuzione del solaio dell'edificio, così da rendere sicuro il movimento ed il transito delle persone;
- utilizzo delle cinture di sicurezza DPI III cat. e ancoraggio a parti della struttura/ponteggio predefinite.

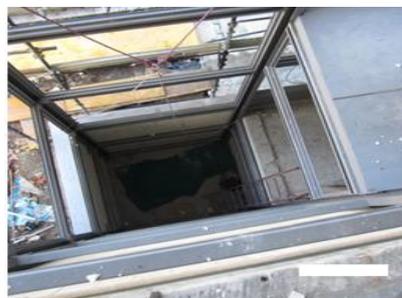
Foto 4: Punto dove precipita l'infortunato (h.7.5m)

- Rispetto allo sviluppo dei lavori, nel vano ascensore, doveva essere già presente il sottoponte;
- l'infortunato non indossava e non utilizzava i dispositivi di trattenuta, nonostante fossero presenti.

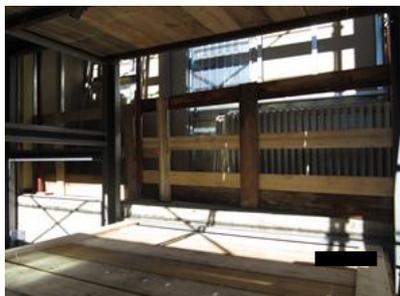
Foto 5: parapetto

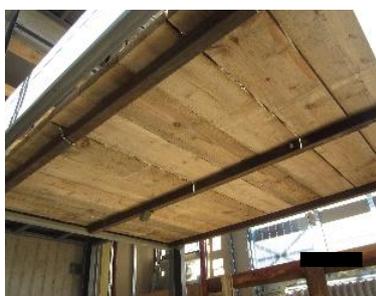
Foto 6: assito di copertura

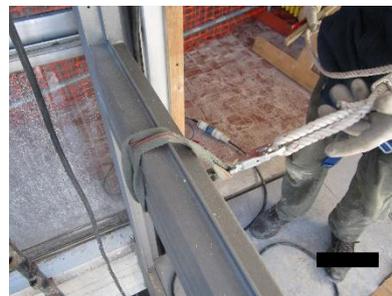
Foto 7: DPI (ancoraggio)
