Campagna informativa
“Impariamo dagli errori”

Raccontiamo alcune storie di infortuni
perché non ne accadano più di uguali

Regione
Lombardia
ATS Brianza

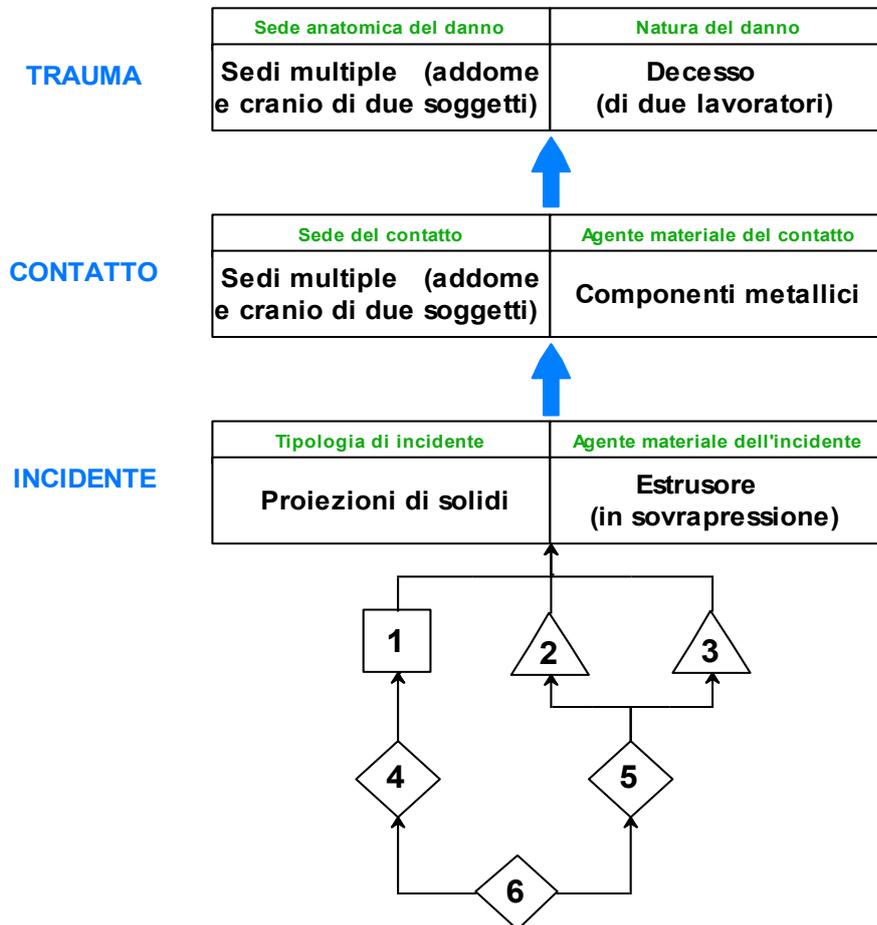
Rappresentazione Grafica dell'Infortunio

- Presenza di sovra-pressione all'interno della camera di estrusione a causa della decomposizione della azodicarbonammide;
- smontaggio, a macchina calda ed in sovra-pressione, della testa di estrusione e dei relativi “puntali” delle viti senza fine;
- ulteriore sovra-riscaldamento della camera di estrusione.

- Mancata formazione e addestramento specifico degli operatori che hanno effettuato la manutenzione;
- mancata valutazione del rischio della macchina e delle relative procedure per interventi in caso di blocco;
- macchina non adatta al tipo di lavorazione con materiali chimici espandenti, in quanto certificata dal costruttore per la lavorazione di altri tipi di materiale, e sprovvista di misurazione della pressione del “melt” (*massa di materiale plastico fusa dal riscaldamento*).

n°	Fattori di Rischio:	Descrizione:
Determinanti dell'evento:		
1	U.M.I. (Utensili, Macchine, Impianti)	Sovrappressione all'interno della camera di estrusione a causa della decomposizione dell'azodicarbonammide.
2	A.T. (Attività di terzi)	Smontaggio della testa di estrusione e dei relativi "puntali" delle viti senza fine con macchina in sovra pressione.
3	A.T. (Attività di terzi)	Ulteriore sovra riscaldamento della camera di estrusione.
Criticità organizzative alla base dell'evento:		
4	Datore di Lavoro	Costruzione macchine: Macchina modificata ed inadeguata alla lavorazione con materiali chimici espandenti
5		Formazione: Mancata formazione e addestramento specifico degli operatori addetti alla manutenzione;
6		Valutazione dei Rischi: mancata valutazione del rischio della macchina e assenza di procedure per interventi in caso di blocco

- **Utilizzare macchine adeguate alle lavorazioni specifiche con materiali espandenti, con misurazione della pressione del melt (*massa di materiale plastico fusa dal riscaldamento*);**
- in caso di anomalie, nello specifico in relazione a possibili blocchi di materiale nella camera di plastificazione, attenersi sempre a quanto previsto dal costruttore nel “manuale di manutenzione ed uso”;
- predisporre adeguate procedure e relativo processo di informazione, formazione e addestramento per la lavorazione specifica e per le azioni da adottare in caso di blocchi;
- effettuare un corretta valutazione dei rischi della macchina, prendendo in considerazione anche i materiali utilizzati e le eventuali possibili anomalie (sovrapressione);
- adottare di conseguenza specifiche procedure o Istruzioni operative.
