Atmosfera Zero

ref. ATS Db **incidente n° 21** / Scheda 121 / ID n°121 / 2019 / Rev.n° 8

Tipo di Incidente: Chimico / Creazione di atmosfera satura di vapori acidi

Lavorazione: Zincatura termica / aggiunta sostanza chimica nella vasca di pretrattamento pezzi

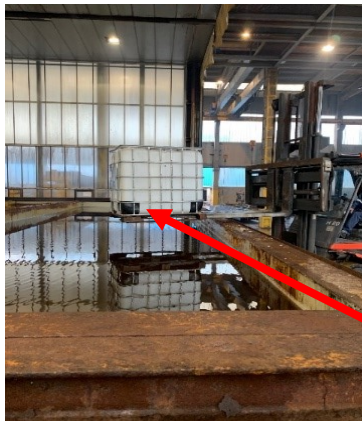
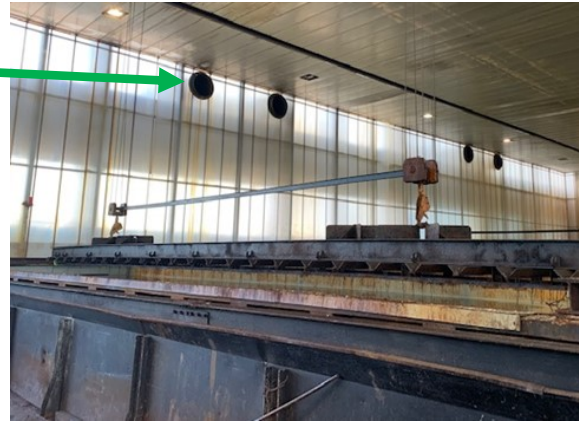
Sistema di aspirazione nel tunnel vasche trattamenti

Cisternetta acqua ossigenata

Foto 1 e 2: vasca di trattamento acido per decapaggio, cisternetta H₂O₂ (acqua ossigenata) e impianto di aspirazione

Aggiunta di una sostanza chimica che ha accelerato la reazione provocando l'emissione di vapori nocivi. In particolare, il manutentore addetto al rinnovo dei bagni chimici delle vasche di pretrattamento pezzi, coadiuvato dall'acidista (*persona addetta alla gestione pezzi del tunnel di decapaggio*), allo scopo di provocare la precipitazione del ferro (cloruro ferroso → cloruro ferrico) presente nella soluzione, ha aggiunto **H₂O₂ (acqua ossigenata)** al liquido di flussaggio, costituito da una soluzione di sale doppio (cloruro di zinco ammoniacale). Le errate modalità utilizzate per il rabbocco di acqua ossigenata alla soluzione, hanno provocato la produzione eccessiva di acido cloridrico, avvertita dai due operatori.

Nessuna lesione alle persone in quanto il sistema di aspirazione forzata del tunnel dove sono collocate le vasche ha captato la quasi totalità dei vapori generati della reazione.

- Errata metodologia di rabbocco delle sostanze chimiche nei bagni di flussaggio con aggiunta troppo rapida di acqua ossigenata.

- Eseguire una completa Valutazione del Rischio Chimico e, in particolare, valutare con un esperto chimico, a partire dalle informazioni presenti nella Scheda Dati di Sicurezza, le possibili reazioni indesiderate e pericolose dei prodotti chimici utilizzati nel processo produttivo, che possono avvenire in caso di errato utilizzo;
- approfondire le metodologie e le tecniche di rabbocco delle sostanze chimiche, cercando la miglior soluzione tecnica esistente sul mercato che eviti o minimizzi i rabbocchi manuali e la relativa potenziale esposizione del Personale, ad esempio installare e tarare l'attrezzatura idonea per il dosaggio automatico delle sostanze chimiche;
- formare il personale addetto al rabbocco delle vasche sul Rischio Chimico e all'utilizzo dell'attrezzatura;

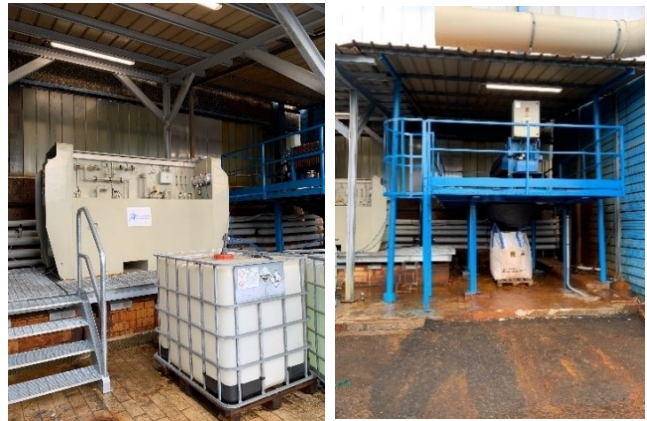
Foto 3 e 4: Dosatore automatico sostanze chimiche

- Mancata adozione di sistemi di rabbocco controllato di acqua ossigenata al fine di evitare reazioni indesiderate per il processo e potenzialmente dannose per i lavoratori;
- incompleta formazione specifica manutentore addetto al rinnovo dei bagni chimici delle vasche di pretrattamento pezzi.

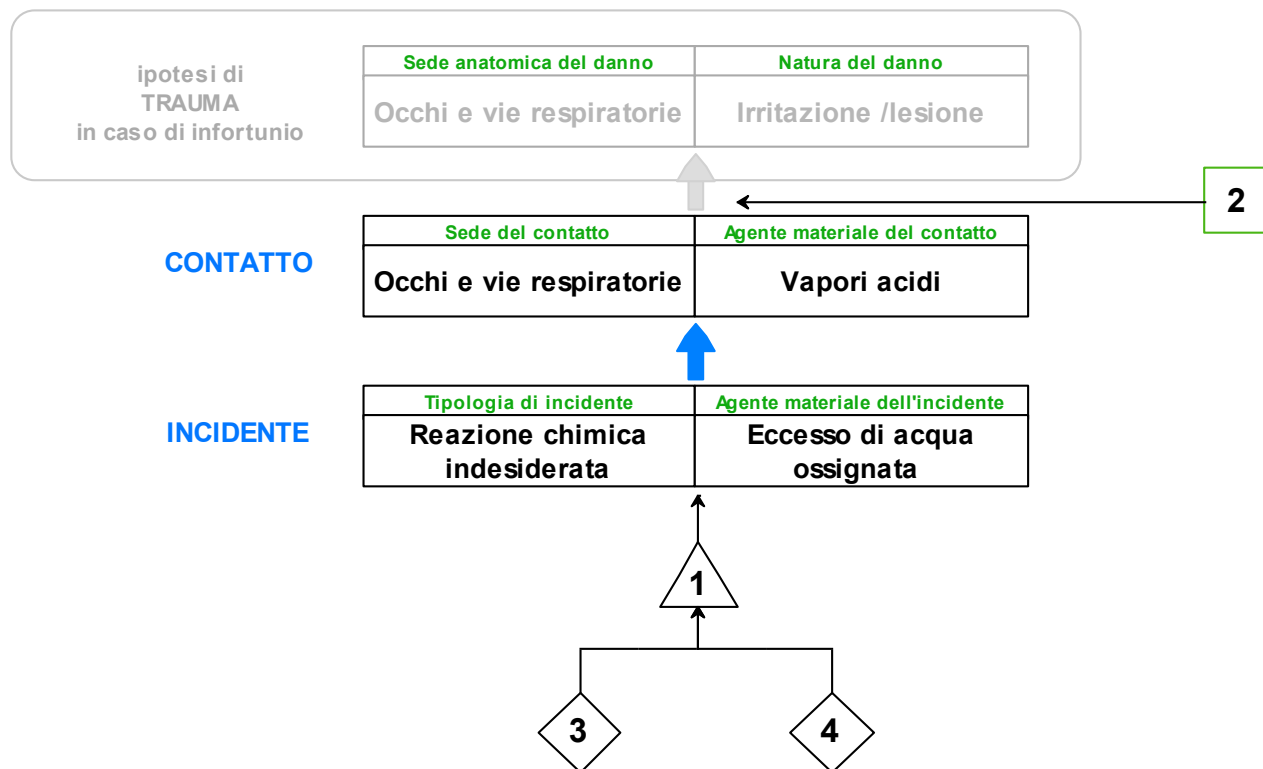
RAPPRESENTAZIONE GRAFICA DELL'INCIDENTE¹

n°	Fattori di Rischio:	Descrizione:
Determinanti dell'evento:		
1	A.p.I. (Attività potenziale Infortunato)	Errata operazione di rabbocco sostanze chimiche
Modulatore positivo del trauma:		
2	U.M.I. (Utensili Macchine, Impianti)	Impianto di aspirazione in tunnel “in depressione”
Criticità organizzative alla base dell'evento:		
3	Datore di Lavoro	Mancata adozione di sistemi di rabbocco controllato di acqua ossigenata al fine di evitare reazioni indesiderate per il processo e potenzialmente dannose per i lavoratori.
4		Incompleta formazione specifica del Manutentore addetto al rinnovo dei bagni chimici delle vasche di pretrattamento pezzi.

¹ Trattandosi di un incidente (non infortunio) si è mantenuta la struttura metodologica del modello SSI, ipotizzando il danno peggiore presumibile per questo tipo di incidente (sezione TRAUMA in tratteggio).
