*Campagna informativa
"Impariamo dagli errori"*

Piovano Motori

rif. ATS Db incidente n° 25 / Scheda 159 / ANNO 2022/ Rev.05

Tipo di incidente: caduta di un'attrezzatura da posizione elevata

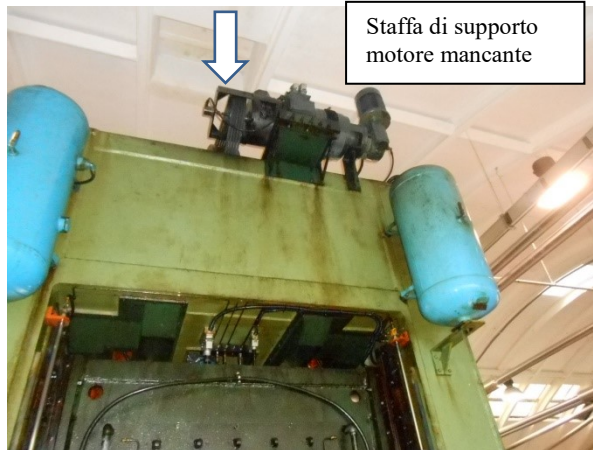
Foto 1: motore di ventilazione mancante sulla pressa (a sinistra)

Il motore di ventilazione per il raffreddamento di una pressa, installato sulla sommità della stessa, si è staccato dai supporti, precipitando a terra.

- Progressivo allentamento delle viti di fissaggio del motore di ventilazione alla pressa a causa delle vibrazioni prodotte dalla pressa durante il suo funzionamento;
- Mancanza di un dispositivo anti allentamento delle viti di fissaggio e/o di un meccanismo di ritenuta di sicurezza.

- Introduzione nella scheda di manutenzione preventiva delle presse, che presentano tale sistema di ventilazione, del controllo periodico del serraggio delle viti di sostegno dei motori;
- Installazione di un cavo di ritenuta che trattiene il motore al corpo della pressa impedendone la caduta; soluzione da estendere a tutte quelle attrezzature sospese che, a seguito di vibrazioni, potrebbero cadere in caso di distacco.

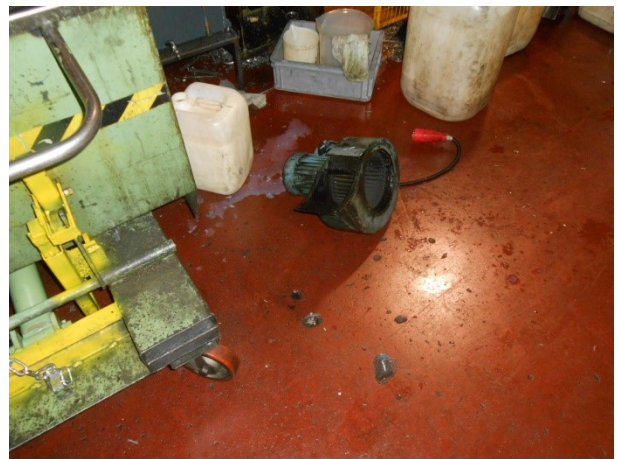
Foto 2: motore caduto a terra

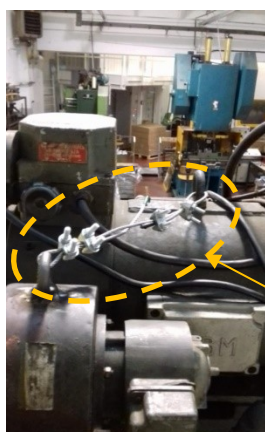
sistema di ritenuta
di sicurezza
installato sui motori

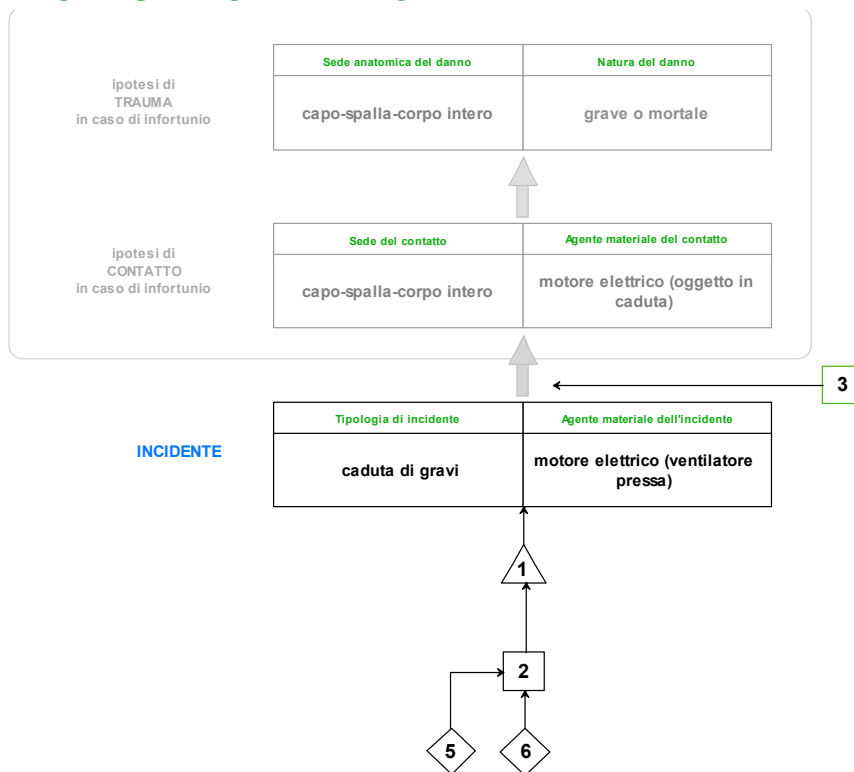
RAPPRESENTAZIONE GRAFICA DELL'INCIDENTE¹

n°	Fattori di Rischio:	Descrizione:
Determinanti dell'evento:		
1	U.M.I. (Utensili, Macchine, Impianti)	Progressivo allentamento delle viti di fissaggio con distacco del motore dalla base di supporto
2	U.M.I. (Utensili, Macchine, Impianti)	Mancanza di un dispositivo per impedire l'allentamento delle viti di fissaggio e/o di un meccanismo di ritenuta di sicurezza
Modulatore positivo del contatto:		
3	U.M.I. (Utensili, Macchine, Impianti)	La posizione del motore nella parte posteriore della pressa, dove non è previsto lo stazionamento di alcun lavoratore e dove non si transita abitualmente, ha contribuito al fatto che l'incidente non causasse un infortunio; incidente avvenuto di notte
Criticità organizzative alla base dell'evento:		
4	Dirigente/Datore di Lavoro	Mancato inserimento della verifica del completo serraggio delle viti di fissaggio dei motori nel piano di manutenzione preventiva delle presse

5	Costruttore/Progettista	Errata valutazione e progettazione del sistema di fissaggio dei motori, che non ha tenuto conto delle sollecitazioni dovute alle vibrazioni, non prevedendo quindi l'impiego di frena filetti, di un dispositivo anti allentamento delle viti di fissaggio e/o di un sistema di ritenuta di sicurezza
