Saldatura esplosiva

rif. ATS Brianza DB Incidente n.° 16 / ID 72 / Società di
Consulenza e Formazione di Porto Mantovano / 2017/Rev. 6

Tipo di Incidente: Esplosione accidentale / miscela aria e idrogeno prodotto dalla ricarica batteria

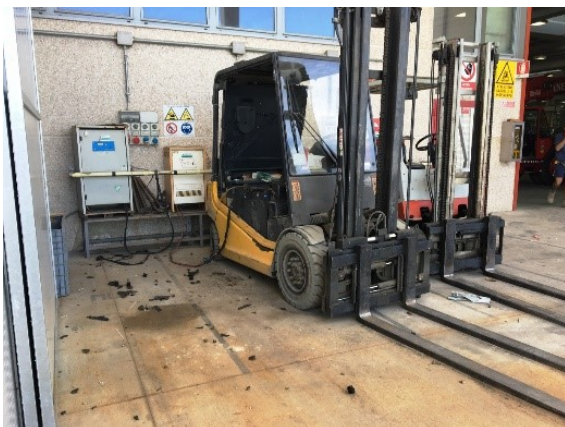
Zona ricarica carrelli

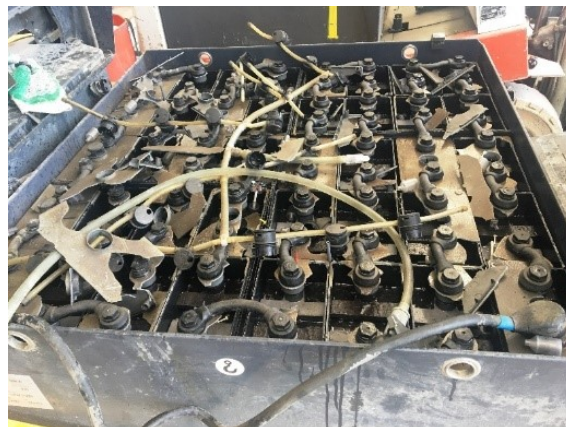
Batteria in ricarica dove si sviluppa gas idrogeno

Durante la saldatura, una scoria/scintilla di saldatura veniva proiettata verso la batteria, nell'area dove era presente la "atmosfera esplosiva" determinata dalla presenza di aria e dell'idrogeno liberato nel processo di ricarica, provocando un innesco nella miscela ed una conseguente esplosione.

- Il lavoratore effettuava l'operazione di saldatura nei pressi della postazione di ricarica delle batterie determinando la proiezione accidentale della scoria incandescente di saldatura sulla batteria in ricarica con il conseguente innesco dell'esplosione;
- errata contemporaneità delle operazioni adiacenti di saldatura e di ricarica dei carrelli elevatori, dove si genera inevitabilmente la formazione di una miscela esplosiva (aria-idrogeno).

- Non saldare o utilizzare altri tipi di “fiamme libere” in vicinanza e presenza di atmosfere esplosive;
- effettuare la formazione specifica dei lavoratori che contempli il rischio esplosione e le conseguenti misure di prevenzione;
- implementare la segnaletica nei luoghi pericolosi;
- adozione di procedura di qualifica iniziale del fornitore, basata su check list di identificazione delle attività ad alto rischio;
- sopralluogo di coordinamento preliminare prima dell'inizio dei lavori al fine di identificare i pericoli connessi al lavoro da svolgere ed elaborare il DUVRI che dovrà comprendere l'identificazione delle aree accessibili e di quelle vietate;
- individuazione e responsabilizzazione dei Preposti circa il loro ruolo di vigilanza.

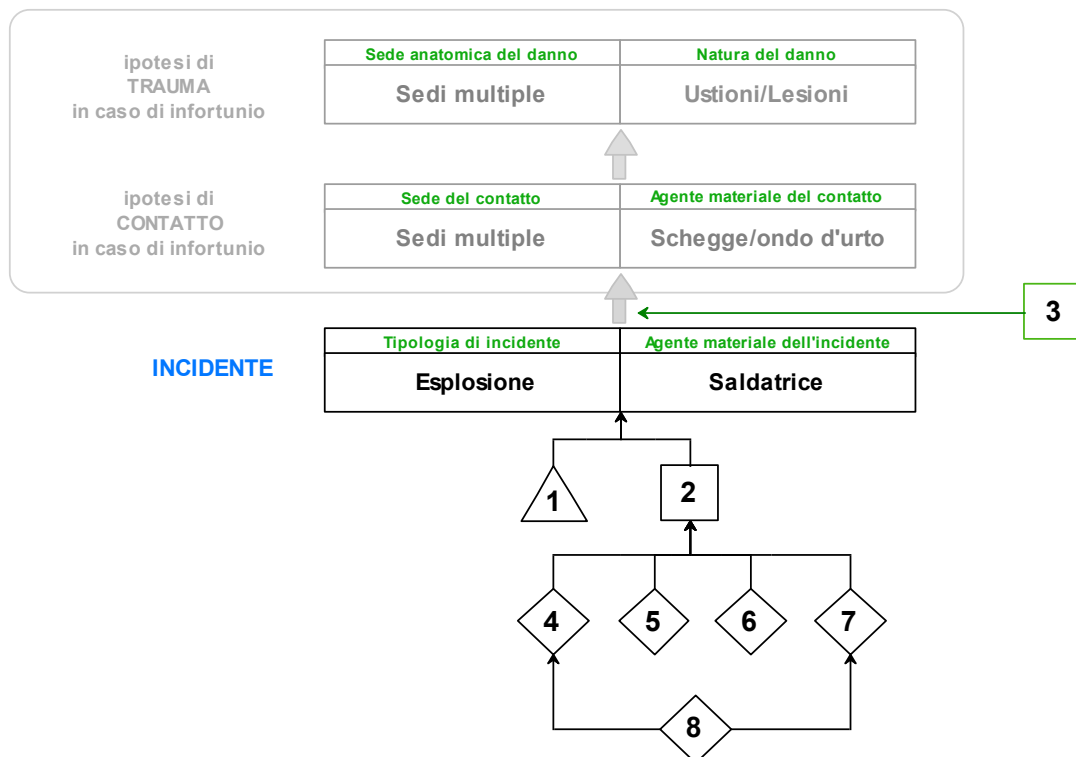
RAPPRESENTAZIONE GRAFICA DELL'INCIDENTE¹

n°	Fattori di Rischio:	Descrizione:
Determinanti dell'evento:		
1	A.I. (Attività di infortunato potenziale)	Saldatura nei pressi della postazione di ricarica delle batterie.
2	AMB (Ambiente)	Errata contemporaneità delle operazioni adiacenti di saldatura e di ricarica dei carrelli elevatori.
Modulatore positivo del contatto		
3	AMB (Ambiente)	Area aperta esterna sotto tettoia che ha di fatto limitato le conseguenze dell'esplosione.
Criticità organizzative alla base dell'evento:		
4	Datore di Lavoro	Formazione: carenza formativa del lavoratore dell'impresa di manutenzione.
5	Committente	Informazione: mancata segnaletica del rischio di atmosfere esplosive presso la postazione di ricarica.
6	Preposto	Vigilanza: mancata vigilanza del Preposto sui lavori svolti dall'impresa esterna.
7	Committente - Impresa	Coordinamento: carenza nella cooperazione e nello scambio informazioni fra il committente e il fornitore.

8	Committente	Procedure: mancata attuazione della procedura di sicurezza per i lavori in appalto.
