UN VIAGGIO SENZA RITORNO

a cura di Fabio Aina, Alessandro Sansonna, Servizio Pre. S.A.L della Asl NO

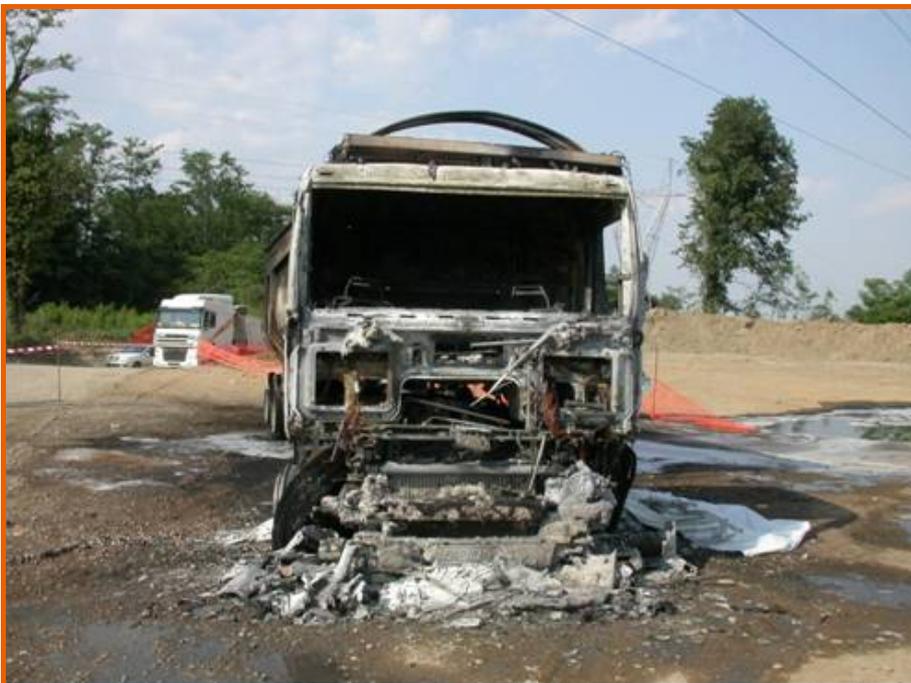
Il piazzale si trova sotto alcuni cavi di una linea ad alta tensione da 132 kV; Francesco, non rendendosi conto del pericolo, scende dal camion e comanda il sollevamento del cassone.

A quel punto una scarica di corrente elettrica, originata dal conduttore di alta tensione, attraversa il camion provocando l'esplosione dei pneumatici e si disperde a terra. Il camion prende fuoco e Francesco, investito dalla potentissima scarica elettrica, muore sul colpo.

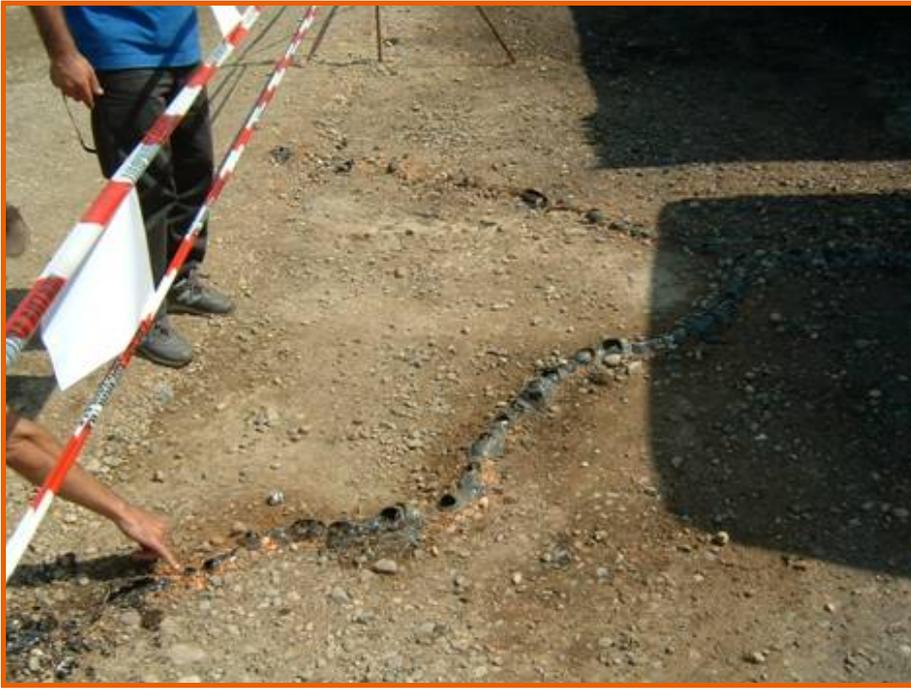
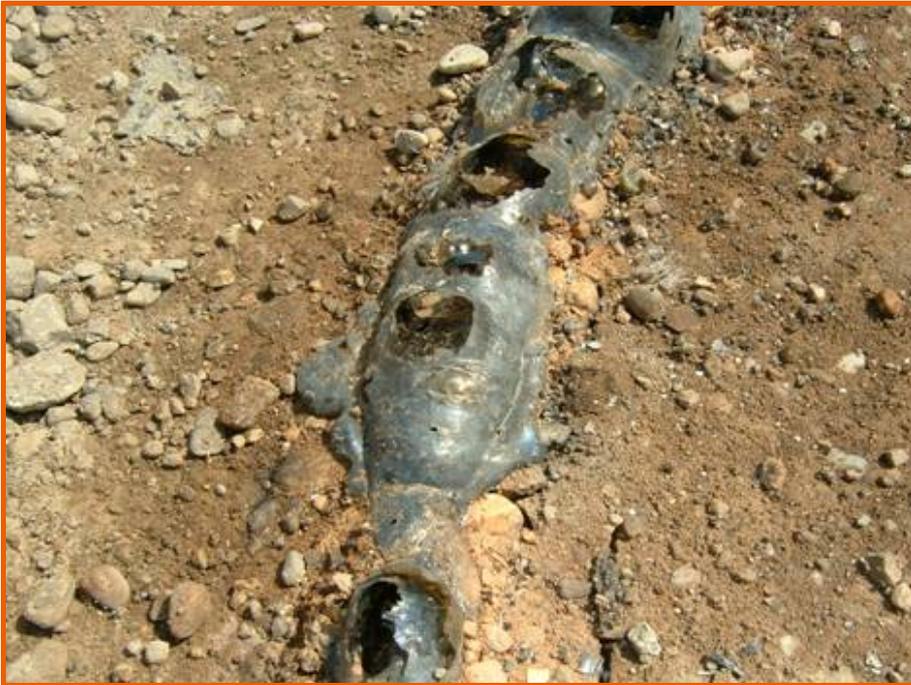
L'area non era delimitata da segnaletica e, a causa dell'altezza dei cavi da terra (circa otto metri e mezzo), presentava problemi di sicurezza soprattutto in caso di avvicinamento con mezzi di trasporto che avrebbero potuto trovarsi a una distanza dai cavi non sufficientemente sicura.

Generalmente le linee elettriche aeree ad alta tensione si trovano a debite distanze di sicurezza dal piano stradale e dalle abitazioni. L'area dove si è verificato l'incidente, però, era stata oggetto di interventi considerevoli che l'avevano trasformata rendendola soggetta alla normativa prevista per le aree di cantiere che impone una verifica particolare delle distanze.

La mancanza di delimitazione dell'area di pericolo e l'assenza di indicazioni segnaletiche hanno indotto l'autista a ritenere l'area adatta ai normali lavori di cantiere tra i quali anche il ribaltamento del cassone.

Durante la realizzazione di un'opera, gli accessi al cantiere devono essere ben delimitati specialmente in prossimità di linee aeree a conduttori nudi in tensione. In specifico è fondamentale esporre sempre idonei segnali indicanti il rischio di elettrocuzione, assicurandone la visibilità nelle zone dove il rischio può manifestarsi.

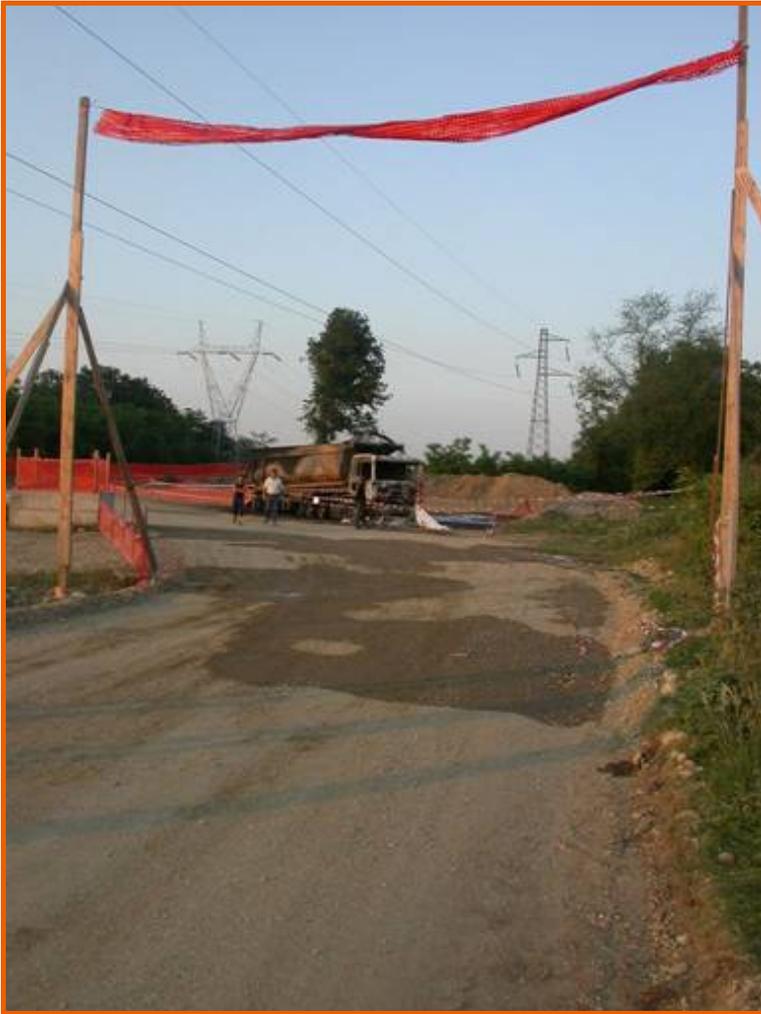
In quei giorni diversi mezzi avevano percorso la pista per recarsi nelle diverse zone del cantiere. Nei pressi dell'area pericolosa era presente sulla pista soltanto un "portale limitatore di sagoma" alto 5,60 m privo di segnaletica di sicurezza.
