Scheda 7A: ADEGUAMENTO DELLA MOTOAGRICOLA TIPO TRANSPORTER MODELLO OZ E SIMILI

Nel documento sono illustrati gli elementi meccanici necessari alla costruzione della struttura di protezione a quattro montanti per la motoagricola OZ e simili, aventi massa non superiore a 1.850 kg. Il materiale impiegato è Fe360, ovvero St 37, ovvero S235, ad esclusione dei collegamenti filettati di classe 8.8.

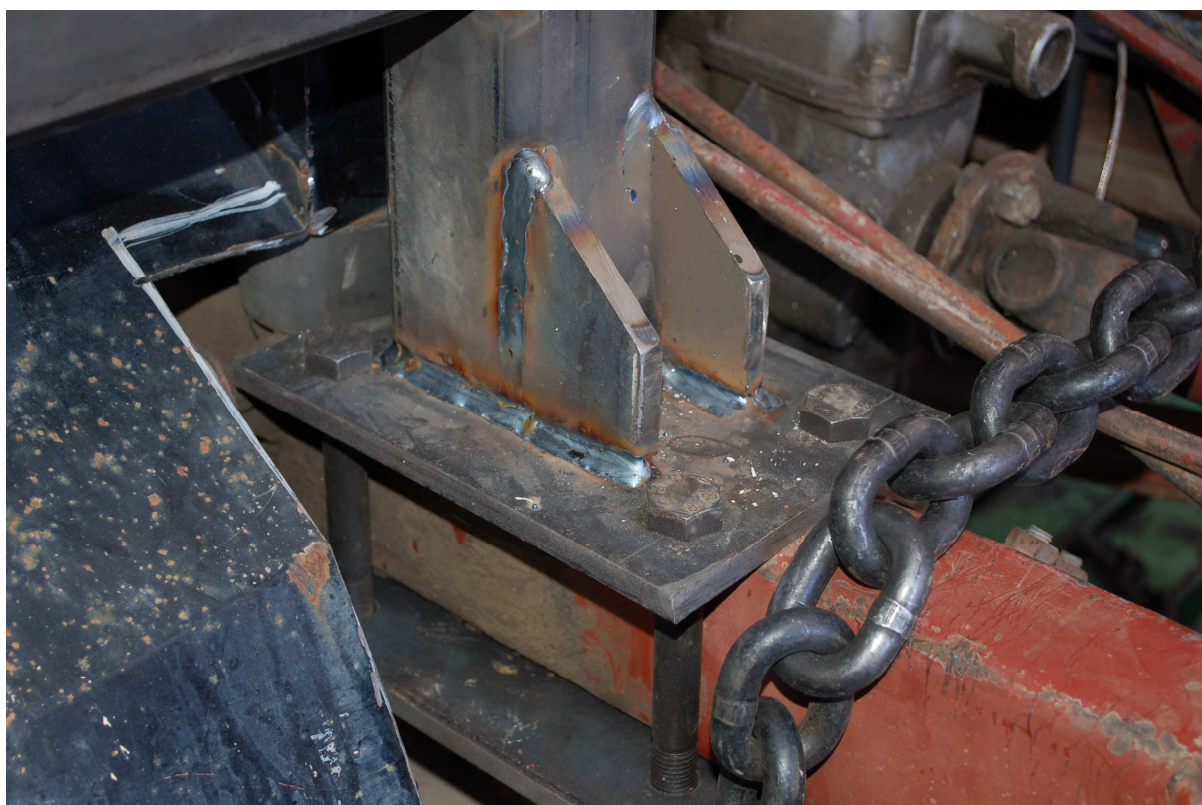
Figura 6. Parte posteriore del telaio.

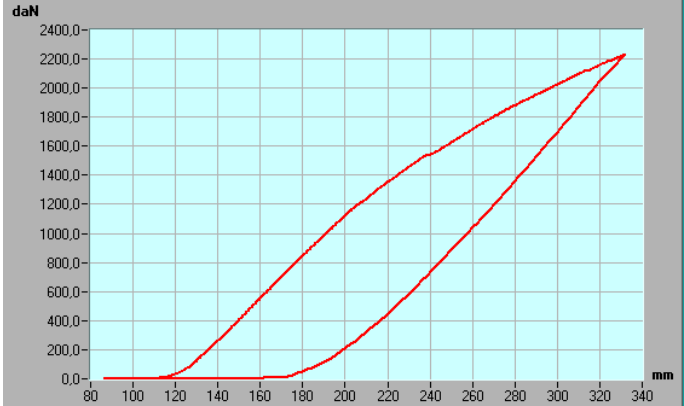
I Prova: Spinta longitudinale <i>Nella prova di spinta longitudinale il carico è stato applicato sul lato sinistro anteriore della struttura di protezione.</i>	
Energia Richiesta: 2.590 J Energia Ottenuta: 2.619 J Forza Massima: 22.320 N Deformazione Max: 244,4 mm Deformazione Residua: 72 mm

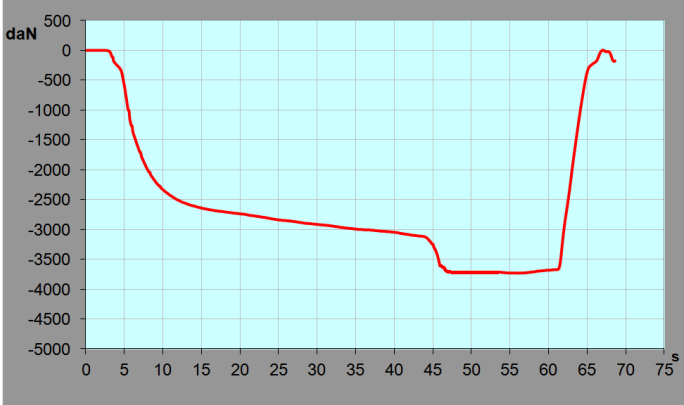
II Prova: Schiacciamento <i>Il primo degli schiacciamenti previsti è stato effettuato applicando il carico sul telaio a due montanti posteriori.</i>	
Forza Richiesta: 37.000 N Forza Applicata: 37.310 N Deformazione Max lato destro: 35 mm Deformazione Max lato sinistro: 34 mm

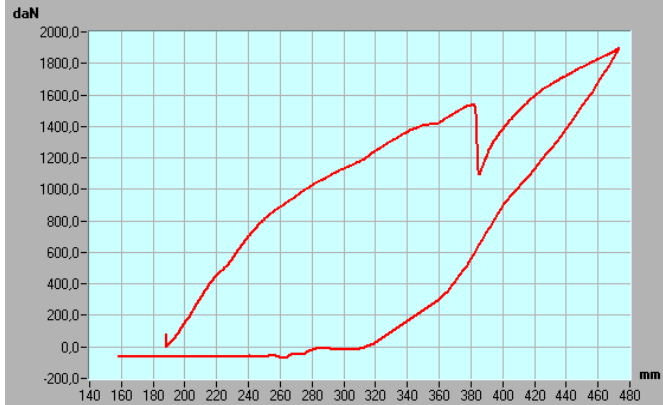
<p>III Prova: Spinta laterale <i>Nella prova di spinta laterale il carico è stato applicato sul lato destro della struttura di protezione.</i></p> <p>Energia Richiesta: 3.238 J Energia Ottenuta: 3.299 J Forza Massima: 18.970 N Deformazione Max: 285 mm Deformazione Residua: 78 mm</p>

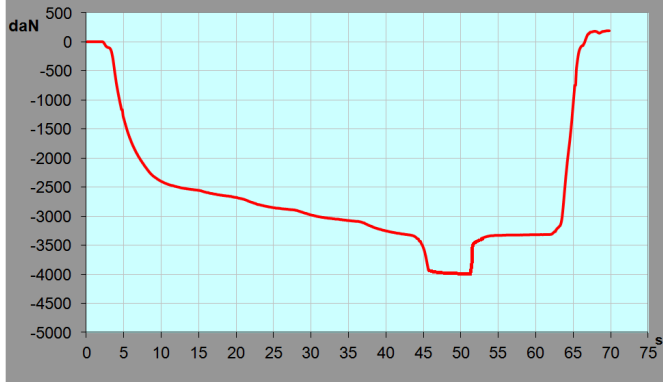
<p>IV Prova: Schiacciamento <i>Il secondo degli schiacciamenti previsti è stato effettuato applicando il carico sul telaio a due montanti posteriori.</i></p> <p>Forza Richiesta: 37.000 N Forza Applicata: 39.930 N Deformazione Max lato destro: 28 mm Deformazione Max lato sinistro: 27 mm</p>

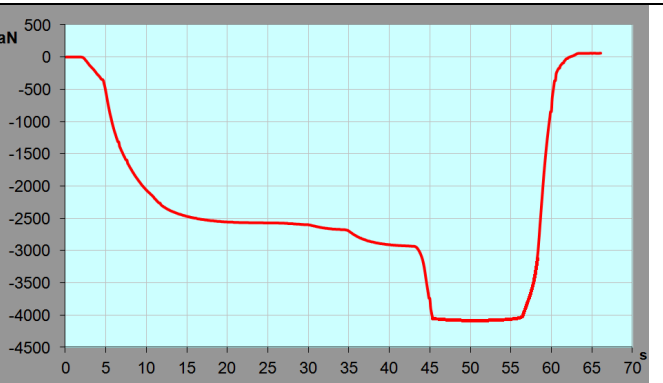
<p>V Prova: Schiacciamento sul telaio rigido anteriore <i>La prova di schiacciamento è stata eseguita applicando il carico sulla traversa superiore del telaio rigido anteriore.</i></p> <p>Forza Richiesta: 37.000 Newton Forza Applicata: 41.100 Newton Deformazione Max lato destro: 59 mm Deformazione Max lato sinistro: 13 mm</p>

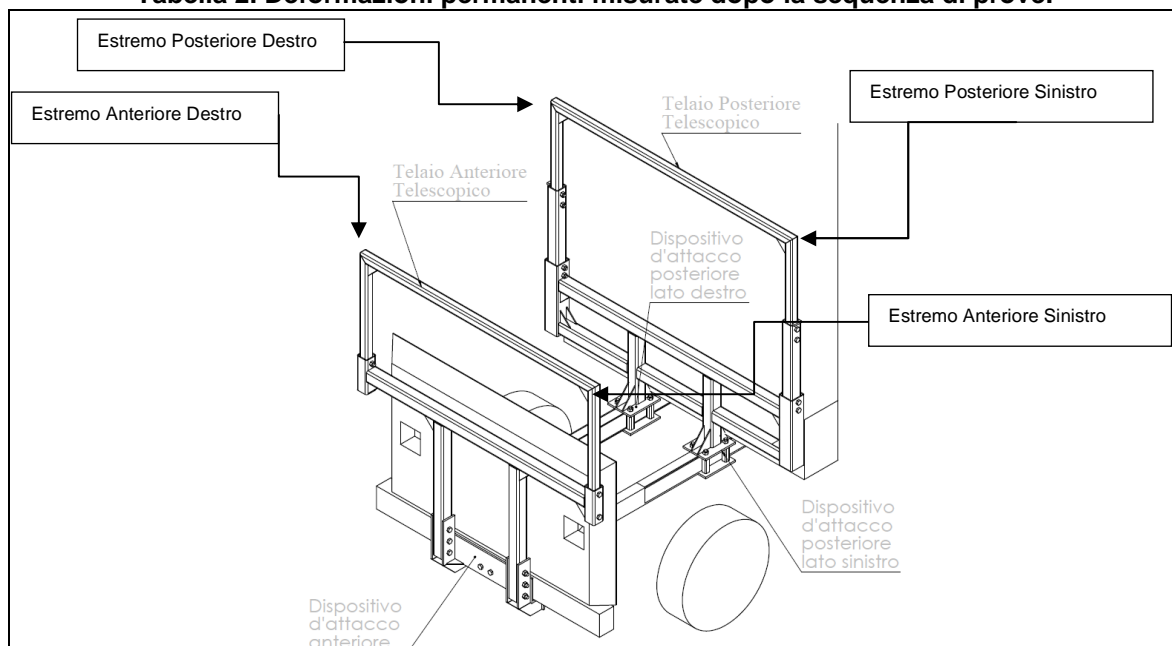
Tabella 2. Deformazioni permanenti misurate dopo la sequenza di prove.

DIREZIONE	ENTITÀ DELLA DEFORMAZIONE
ESTREMO POSTERIORE DESTRO	<i>Verso dietro</i> <i>Verso sinistra</i> <i>Verso il basso</i>	$\Delta Z = -70 \text{ mm}$ $\Delta X = 78 \text{ mm}$ $\Delta Y = -27 \text{ mm}$
ESTREMO POSTERIORE SINISTRO	<i>Verso dietro</i> <i>Verso sinistra</i> <i>Verso il basso</i>	$\Delta Z = -72 \text{ mm}$ $\Delta X = 75 \text{ mm}$ $\Delta Y = -28 \text{ mm}$
ESTREMO ANTERIORE DESTRO	<i>Verso dietro</i> <i>Verso sinistra</i> <i>Verso il basso</i>	$\Delta Z = 0 \text{ mm}$ $\Delta X = 0 \text{ mm}$ $\Delta Y = -58 \text{ mm}$
ESTREMO ANTERIORE SINISTRO	<i>Verso dietro</i> <i>Verso sinistra</i> <i>Verso il basso</i>	$\Delta Z = 0 \text{ mm}$ $\Delta X = 0 \text{ mm}$ $\Delta Y = -13 \text{ mm}$
