## Normalizzazione della devianza - Impianto Betonaggio

ref. Db ATS inf. n.°22 / 2012 / Rev. 5

**Tipo di Infortunio:** Caduta di persona dall'alto o in profondità

**Lavorazione :** Assistenza ad impianto di betonaggio

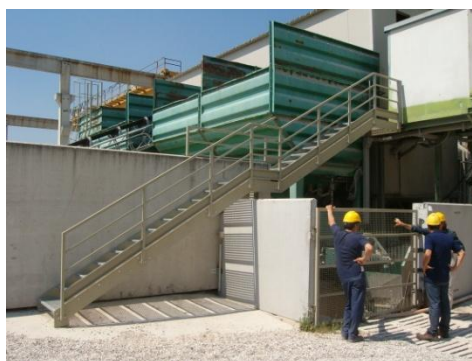
- ✓ Difetto funzionale del rullo motorizzato del nastro trasportatore che non aveva specifiche caratteristiche di “grip” per il trascinamento del nastro in gomma;
- ✓ attività scorretta dell'infortunato che si portava sul nastro di trasporto con impianto in movimento; (*consuetudine operata da tempo da molti colleghi, attuando quella specifica procedura per risolvere un difetto di costruzione del sistema di trasporto dei materiali, che si manifesta solo in determinate condizioni climatiche*);
- ✓ presenza di varchi che rendevano facilmente accessibile l'interno dell'impianto di betonaggio.

- Previsione di idonee segregazioni nell'impianto di betonaggio e di dispositivi che determinano l'immediato arresto nei punti d'accesso delle macchine che lo compongono (*uso protezioni costituite da reti metalliche di adeguata altezza e con carattere di non arrampicabilità, allo scopo di escludere scavalcamenti e attraversamenti*);

- utilizzo di rullo motorizzato del nastro trasportatore con specifiche caratteristiche (“grip”) di trascinamento del nastro in gomma;
- definizione ed attivazione, con la supervisione del preposto sull'impianto, di una procedura di segnalazione dei difetti e delle deficienze, di qualunque natura, tipologia ed entità (strutturale, organizzativa e comportamentale), avente rilevanza in materia di igiene e sicurezza del lavoro, ai fini della pronta eliminazione delle difformità rilevate;

- scelta di lavoratori adeguatamente formati ed addestrati per operare su un impianto così complesso; erogazione quindi di una formazione mirata specifica dei lavoratori e dei preposti.
