PERCHÉ È AVVENUTO L'INFORTUNIO?

RAPPRESENTAZIONE GRAFICA DELL'INFORTUNIO

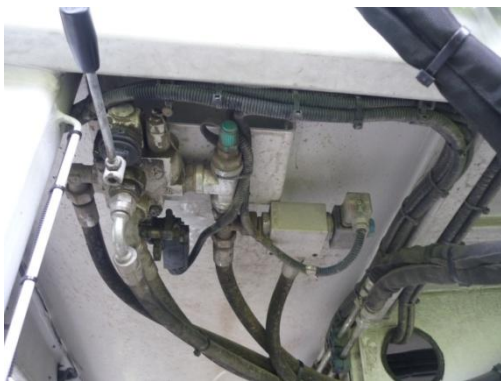
Sostituzione
elettro-valvola
difettosa ad
azionamento
manuale e
verifica del suo
funzionamento

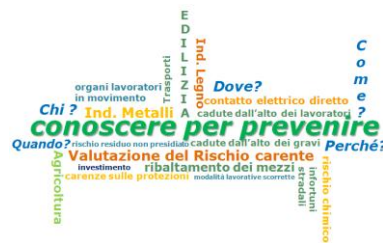
n°	Fattori di Rischio	Descrizione
Determinanti dell'evento:		
1	U.M.I. (Utensili, Macchine, Impianti)	Compattatore per raccolta rifiuti mancante dei Requisiti Essenziali di Sicurezza (elettrovalvola difettosa).
Criticità organizzative alla base dell'evento:		
2	PREPOSTO	Vigilanza: omessa segnalazione difetto costruttivo.
3	DATORE DI LAVORO	Procedure: mancanza di una procedura interna di segnalazione criticità su macchine, impianti, attrezzature o di carattere organizzativo.
4	COSTRUTTORE	Costruzione macchine: immissione sul mercato di attrezzatura non conforme.

- Presenza di attrezzatura (marcata CE—norma specifica EN 1501-1:1998/A2:2009) con un difetto costruttivo, un vizio occulto di un'elettro-valvola oleodinamica inadeguata che presentava (occasionalmente) l'apertura indesiderata del dispositivo di sicurezza.
