RELAZIONE DELLO STATO DI CONSERVAZIONE DEL MANUFATTO IN C/A

SECONDO LA NORMA **UNI/PdR 152.1:2023**

MANUFATTO IN CEMENTO AMIANTO

TIPOLOGIA DI LASTRE	LASTRE PIANE				bla bla bla				
NUMERO FALDE	3	ESTENSIONE (MQ)	520	ANNO DI POSA CERTA	1973	ALTEZZA MINIMA DEL FABBRICATO (M)		25.00	
						ALTEZZA MASSIMA DEL FABBRICATO (M)		29.70	
Coordinate geografiche (gradi decimali)	LATITUDINE		44.4362			Indirizzo Dove Ubicato			
	LONGITUDINE		11.3569			Via	VIA DEL PISTACCHIO 32		
TIPO	COPERTURA				Città	BOLOGNA			
ESPOSIZIONE	NORD	X	EST	X	TIPOLOGIA DELLA COPERTURA	Provincia	BO	CAP	40067
	SUD	X	OVEST	X	A DUE FALDE	OMOGENEITA' STATO CONSERVAZIONE		NON OMOGENEO

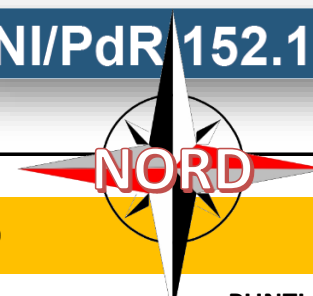
STATO DI FATTO DEL MANUFATTO LATO NORD

PARAMETRO	DENOMINAZIONE	CRITERIO	PUNTI ASSEGNATI
A	Rivestimenti o trattamenti superficiali:	presenti in cattivo stato	1
B	Compattezza del materiale:	l'angolo o il bordo si rompe in modo netto emettendo un suono secco	0
C	Affioramento di fibre:	si osservano fasci di fibre parzialmente inglobati nella matrice cementizia	2
D	Sfaldamenti, crepe, rotture e danneggiamenti	presenti su almeno il 10 % della superficie	3
E	Grondaie:	Presenza tamponamenti	0
F	Materiale polverulento in gronda:	impossibile raggiungere il manufatto	3
G	Stalattiti:	Presenza tamponamenti	0
H	Ancoraggi:	ammalorati o assenti su almeno il 10% della superficie	3
I	Elementi di disturbo - bocchette di ventilazione e/o camini	manufatto si trova in prossimità di bocchette di ventilazione e/o camini	2
L	Elementi di disturbo - muschi, licheni, rami prospicienti, rampicanti, materiali sovrapponibili e simili:	presenti su meno del 10% della superficie	2

M	Vetustà:	anno di posa antecedente al 1986 o impossibilità di reperire l'informazione	2
$X = (A + B + C + D + E + F + G + H + I + L) \times M$ Totale dei parametri che descrivono lo stato di fatto del manufatto:			32

VOCE	DENOMINAZIONE	CRITERIO	PUNTI ASSEGNATI
1	Adiacenza a zone sensibili:	distanza planimetrica maggiore o uguale a 100 m	0
2	Affacci sul manufatto nello stesso edificio o in quelli adiacenti:	non sono presenti affacci a distanze minori o uguali a 5 m	0
3	Materiale combustibile:	PRESENZA di materiale combustibile in quantità maggiore di 5 Quintali (5 000 kg) e assenza di sistemi automatici di prevenzione incendi	2
4	Uso corrente della struttura:	uso residenziale	4
5	Sismicità:	Zona 3, in cui forti terremoti sono meno probabili rispetto alle Zone 1 e 2	3
6	Soletta, controsoffitto e parete:	presente con aperture	1
7	Superficie:	estensione compresa tra 50 m ² e 500 m ²	3
8	Attività che generano vibrazioni:	presenti	3
9	Attività di controllo, manutenzione e riparazione:	elementi oggetto a controllo, manutenzione e/o riparazione distanti meno di 50 cm	4
10	Accessibilità al manufatto:	manufatto non accessibile	0

$Y = 1 + 2 + 3 + 4 + 5 + 6 + 7 + 8 + 9 + 10$ Totale dei parametri che descrivono il contesto in cui è ubicato il manufatto:			20
