## IL BUIO,..... ALL'IMPROVISO

a cura di Michele Montresor, Servizio PSAL della ASL di Mantova

Un impiegato tecnico alla guida dell'auto furgonata aziendale, durante il sorpasso di un furgone alla velocità di 140 Km/h, si è addormentato di colpo e ha tamponato un bilico che percorreva la corsia autostradale a circa 80 Km/h.

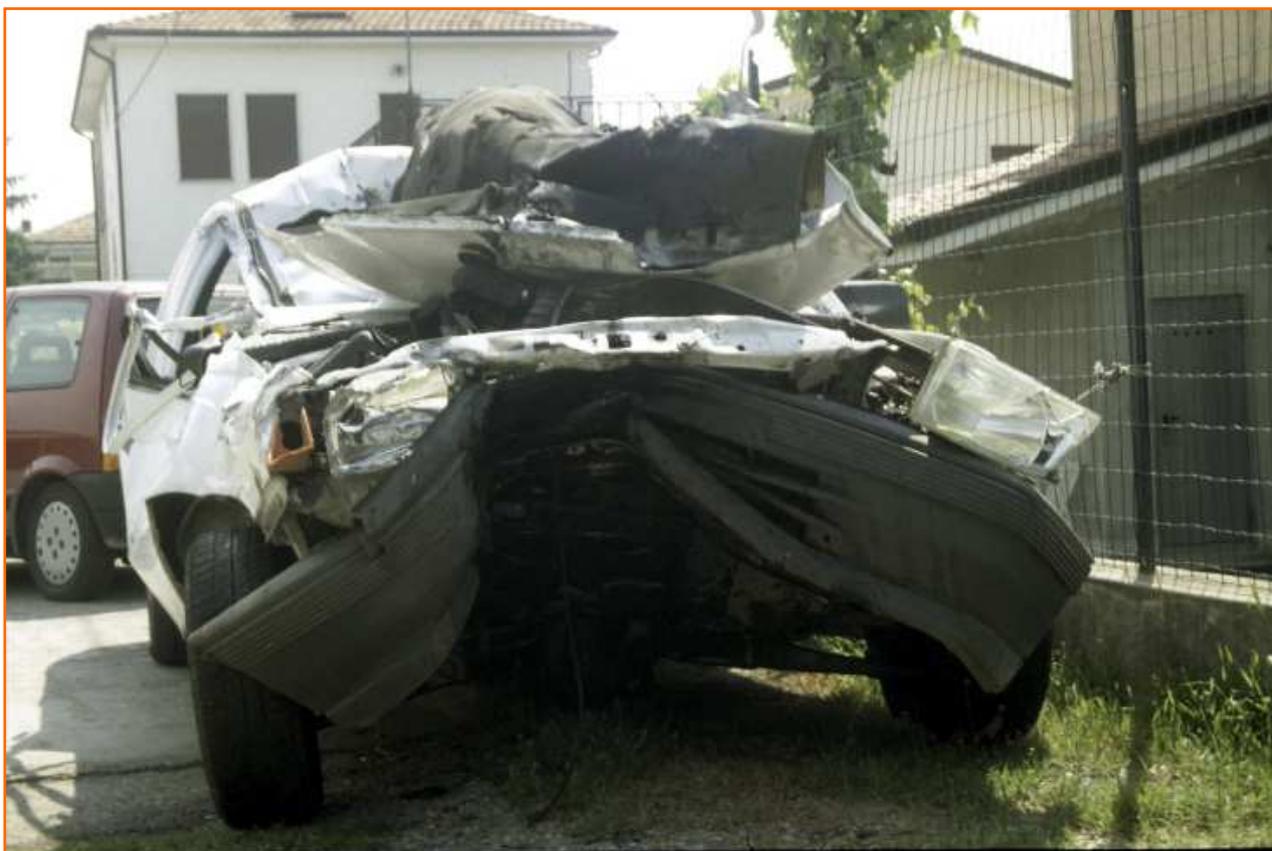
L'auto ha centrato in pieno le ruote gemellate del rimorchio e le lamiere vi si sono "agganciate" determinando così l'unione dei due mezzi che sono stati divisi solo con l'ausilio dei pompieri intervenuti sul posto poco dopo.

Per un puro caso fortuito l'auto ha centrato le ruote gemellate sinistre del Tir determinando così la salvezza di Alberto; è verosimile prevedere che se invece si fosse "infilata" nello spazio tra le coppie delle ruote, l'effetto decapitazione sarebbe stato inevitabile.

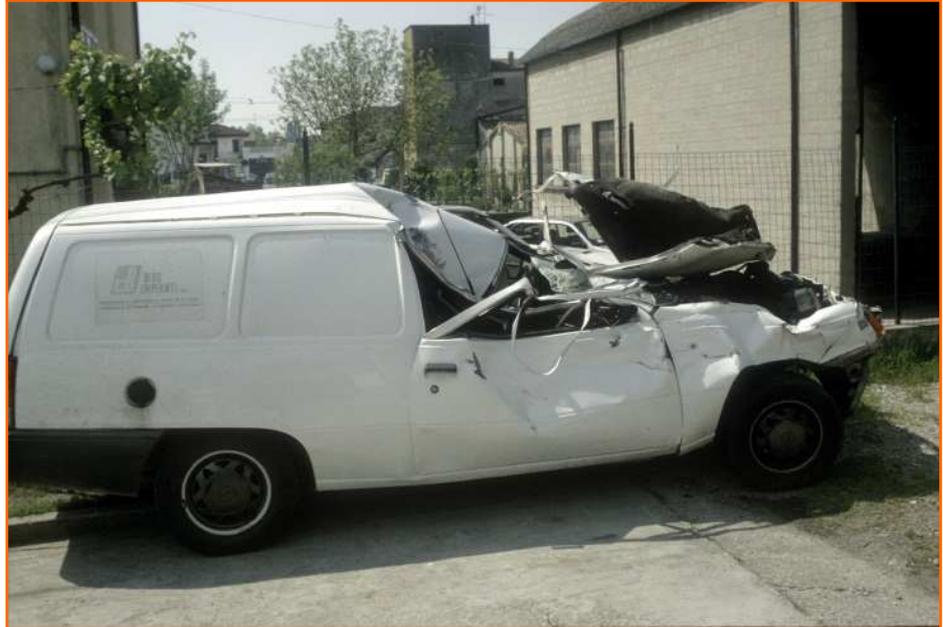
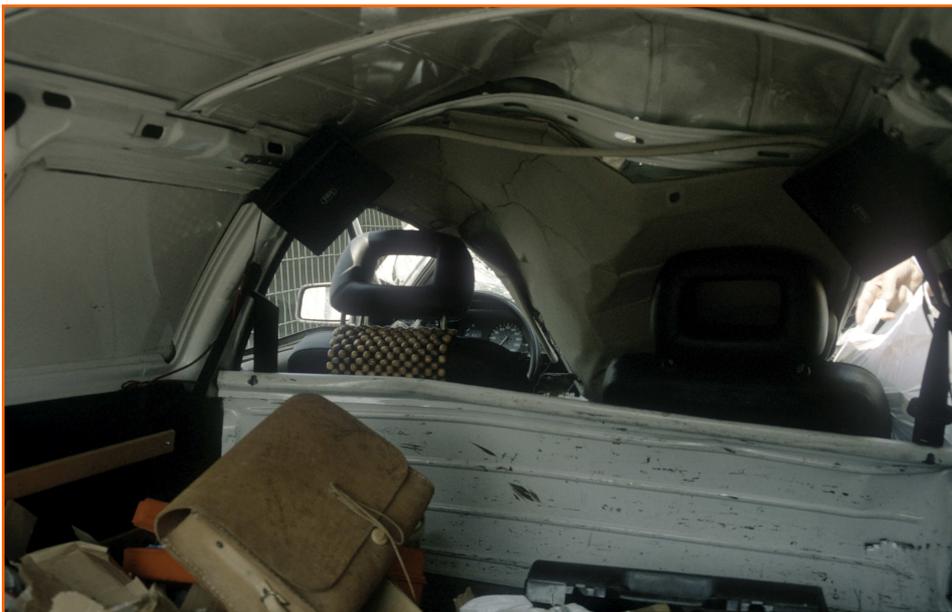
Comunque anche così la speranza di vita è rimasta appesa solamente all'uso delle cinture di sicurezza che, saggiamente, ha utilizzato. Se vi fosse stato un passeggero, la sua fine sarebbe stata certa.
