*Campagna informativa
"Impariamo dagli errori"*

Gira gira, la ruota (la) gira

rif. ATS Brianza **Infortunio** n°156 Rev 03

Lavorazione: Legno/inceppamento macchina a controllo numerico – produzione pannelli legno

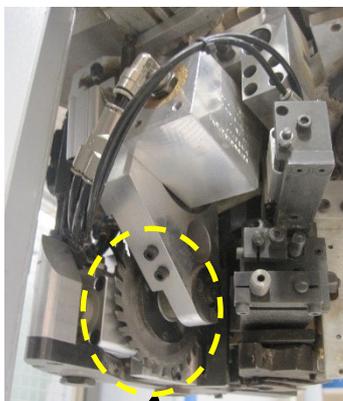
Foto 1 particolare della macchina

lama rotante

Tipo di incidente: contatto con la lama in rotazione

- Prevedere procedure di accesso sicure per gli inceppamenti che informino i lavoratori sulle energie residue delle macchine in dotazione;
- NON manomettere i sistemi di sicurezza previsti da chi ha costruito la macchina/impianto;
- Prevedere una completa valutazione dei rischi che tenga conto dei comportamenti scorretti ma "prevedibili" da parte dei lavoratori, sulla scorta anche di quanto indicato nella VDR del costruttore delle attrezzature.

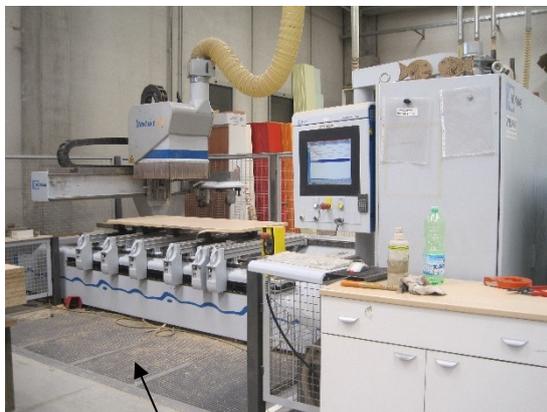
Foto2: macchina a controllo numerico

pedana sensibile

Un operaio, addetto alle macchine del legno, si apprestava a intervenire sulla macchina automatica a causa di un inceppamento, è entrato nella zona di lavoro dalla macchina (presidiata da pedana sensibile) ed è intervenuto per verificare quale fosse il problema

L'operaio certo che la pedana fermasse ogni movimento della macchina è intervenuto per risolvere l'inceppamento, non considerando che la lama non si arresta immediatamente e che la protezione prevista dal costruttore della macchina per questo pericolo era stata rimossa

- L'infortunato ha avvicinato la mano alla lama ancora in rotazione per inerzia nonostante l'intervento della pedana sensibile che ha interrotto l'alimentazione; infatti la pedana sensibile di sicurezza toglie l'energia ma il movimento continua per inerzia. Il moto di rotazione ad alta velocità fa sì che gli elementi in rotazione abbiano bisogno di tempo prima di fermarsi;
- La macchina era priva della protezione della lama (prevista dal costruttore) tolta dall'utilizzatore prima del giorno dell'infortunio;

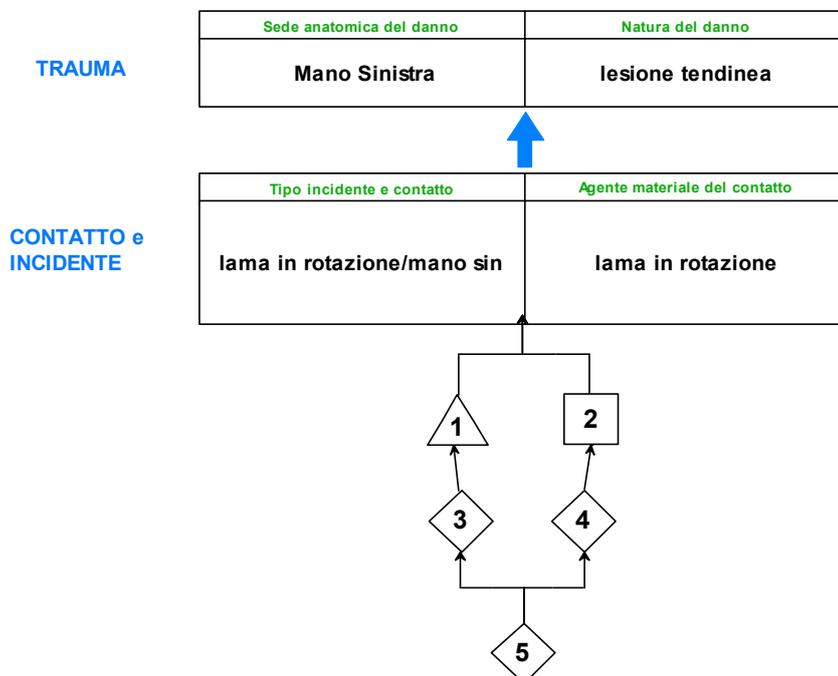
RAPPRESENTAZIONE GRAFICA DELL'INCIDENTE

n°	Fattori di Rischio:	Descrizione:
Determinanti dell'evento:		
1	A.I. (Attività Infortunato)	L'infortunato ha avvicinato la mano alla lama ancora in rotazione per inerzia nonostante l'intervento della pedana sensibile che ha interrotto l'alimentazione; infatti la pedana sensibile di sicurezza toglie l'energia ma il movimento continua per inerzia. Il moto di rotazione ad alta velocità fa sì che gli elementi in rotazione abbiano bisogno di tempo prima di fermarsi
2	U.M.I. (Utensili Macchine Impianti)	La macchina era priva della protezione della lama (prevista dal costruttore) tolta dall'utilizzatore prima del giorno dell'infortunio
Criticità organizzative alla base dell'evento:		
3	Datore di Lavoro	Formazione Non vi erano indicazioni aziendali su come operare in caso di inceppamenti, e scarsa consapevolezza del lavoratore su come gestirli (convinto che la pedana di sicurezza fermasse tutto)
4		Procedure Non vi era un sistema che controllasse la presenza delle protezioni di sicurezza sulla macchina

5		VDR: La valutazione dei rischi non aveva previsto il rischio residuo dei cinematismi della macchina (in questo caso protetti da carter previsto dal costruttore) e la verifica delle protezioni di sicurezza al fine di mantenere in sicurezza i presidi della macchina
