Rotoliamo insieme?

ref. ATS Db inf. n.° 167 / ANNO2011 / Rev.n°06

Campagna informativa
**“Impariamo dagli
errori”**

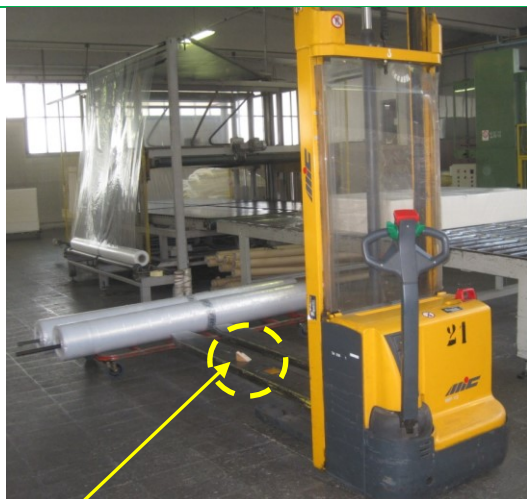
Foto 1 - Transpallet utilizzato
(Notare sulla forca il pezzo di legno per tenere i rotoli)

I rotoli, durante il trasporto con il transpallet, vengono vincolati unicamente con un pezzo di legno appoggiato sulla forca del transpallet stesso; nulla li vincola invece quando vengono posizionati sul “carrello mobile”.

- Prevedere un sistema di trasporto che impedisca la caduta dei rotoli ed “accolga” il materiale da movimentare al fine di poterlo alloggiare in sicurezza.

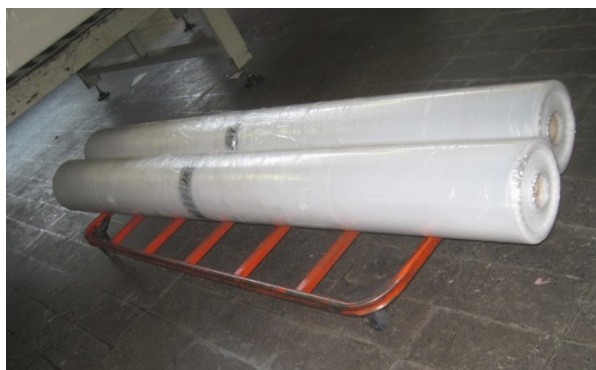
Foto 2 - Carrello Mobile con sopra 2 rotoli

In un'azienda la movimentazione dei rotoli di poliestere viene effettuata spostando manualmente il carico da un transpallet ad un carrellino privo di sistemi di ancoraggio stabili.

L'infortunio è avvenuto a seguito della movimentazione di un rotolo di poliestere (del peso di circa 100 Kg) dalle forche di un transpallet verso un “carrello mobile” dotato di ruote, privo di sistemi di ancoraggio. Durante il passaggio transpallet / carrello mobile il rotolo è sfuggito al controllo del lavoratore cadendogli sul piede, privo di scarpa antinfortunistica.
