La rete che mi ha catturato

ref. ATSDb inf. n° 73 del DB / Rev. n° 6

Tipo di infortunio: Contatto con organi lavoratori in movimento di una macchina avvolgitrice

Lavorazione: Comparto Plastica / formazione di bobine con reti in plastica

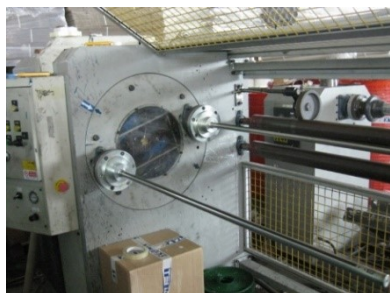
Foto 1: Macchina avvolgitrice

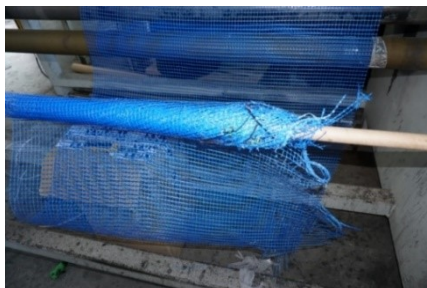
Foto 2: Materiale avvolto

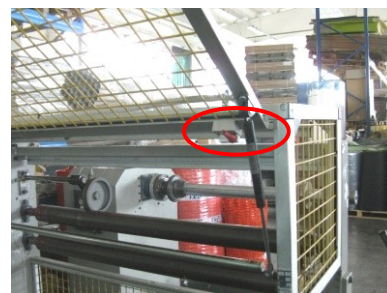
Foto 3: Microinterruttore eluso

n°	Fattori di Rischio:	Descrizione:
Determinanti dell'evento:		
1	U.M.I. (Utensili, Macchine, Impianti)	Macchina avvolgitrice non dotata di protezione completa contro i contatti accidentali sul fronte di lavoro dell'aspo avvolgitore (a seguito di modifiche dell'utilizzatore)
2	U.M.I. (Utensili, Macchine, Impianti)	La protezione amovibile esistente (microinterruttore magnetico di consenso), se pur parziale, era elusa abusivamente
3	A.I. (Attività Infortunato)	Errato avviamento della macchina nelle fasi di preparazione manuale della nuova bobina
Modulatore del contatto:		
4	D.P.I. (dispositivi di Protezione individuale)	I guanti di protezione che indossava l'infortunata, in questo caso, non gli hanno permesso di liberare le mani imprigionate nella rotazione del rullo
Criticità organizzative alla base dell'evento:		
5	Costruttore	Costruzione Macchine: installazione di un dispositivo di sicurezza (sensore di blocco sul portello del gruppo di legatura) facilmente disattivabile

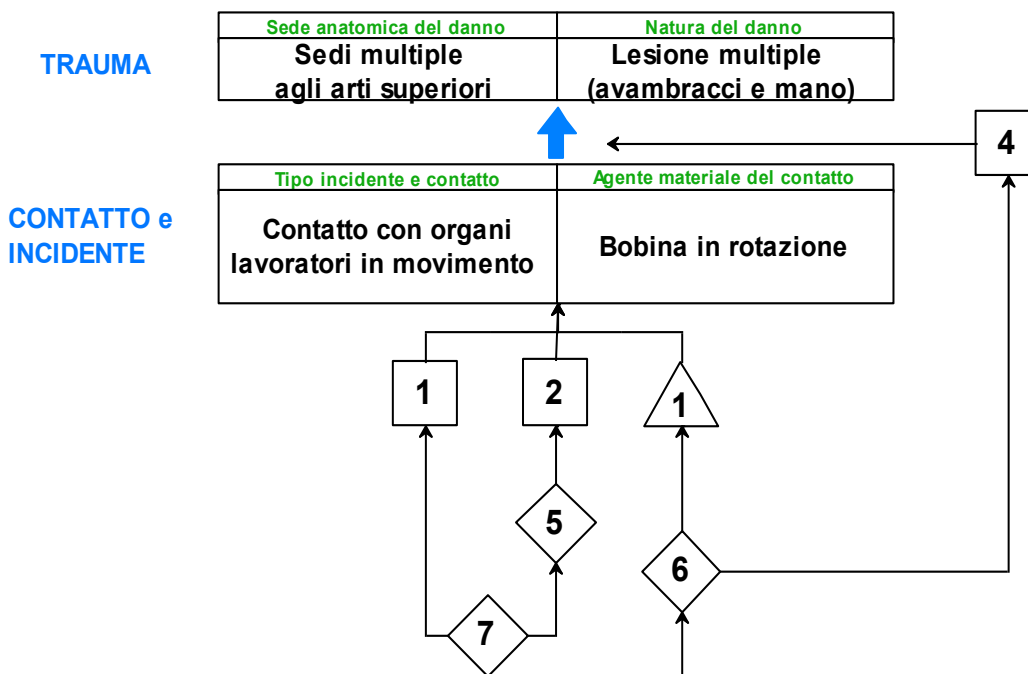
Rappresentazione Grafica dell'Infortunio

6	Datore di Lavoro	Formazione: mancata formazione sulle corrette fasi
7		Valutazione dei Rischi: insufficiente Valutazione del rischio meccanico e residuo della linea
