*Campagna informativa
"Impariamo dagli errori"*

Un carico "squilibrato"

rif. ATS Db inf. n° 117 / 2018 / Rev. n°6

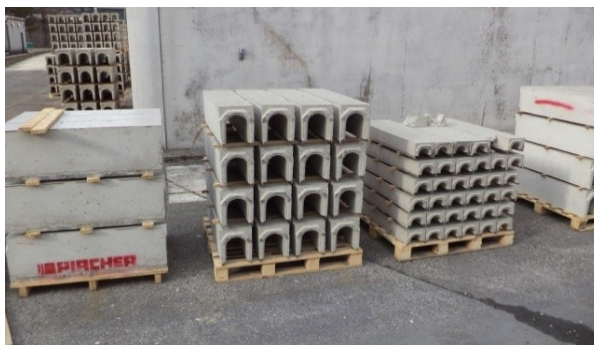
Foto 2: Manufatti in cemento da movimentare

L'infortunato, con la mansione di operaio addetto ai manufatti in cemento, era intento ad eseguire, con una "forca di sollevamento", operazioni di movimentazione con carroponte di un bancale, su cui erano depositati dei canali in cemento di Kg 50 ciascuno; sul bancale erano depositati quattro canali per ciascuno dei quattro piani di carico, per un peso complessivo di kg 800 circa. L'operaio aveva ricevuto una formazione specifica sulla movimentazione dei carichi con carroponte.

Nel corso della manovra di traslazione del carroponte sui rispettivi binari questo si è improvvisamente bloccato, provocando lo scivolamento e la caduta a terra di alcuni manufatti in CA, uno dei quali colpiva il lavoratore alla gamba destra.

- Arresto brusco ed inaspettato del movimento del carro ponte che sbilancia il carico, probabilmente per una errata manovra del lavoratore;
- considerata la tipologia di carico da movimentare, il sistema di trattenuta del carico utilizzato sulla “forca di sollevamento”, costituito solo da una catena, non poteva garantirne la totale stabilità del carico durante le fasi di sollevamento e trasporto.

- Effettuare una valutazione dei rischi completa rispetto alle attività di movimentazione dei carichi;
- adottare, in abbinamento alla forca di sollevamento, un dispositivo di presa positivo secondario come reti, gabbie o una cesta omologata per il sollevamento;
- rispettare quanto indicato dal costruttore della forca di sollevamento in riferimento al dispositivo di presa positivo secondario;
- manovrare i carichi con prudenza ed attenzione;
- tutti gli operatori addetti all'uso del Carro ponte devono essere formati ed addestrati;
- non sostare né transitare sotto carichi sospesi in movimentazione.

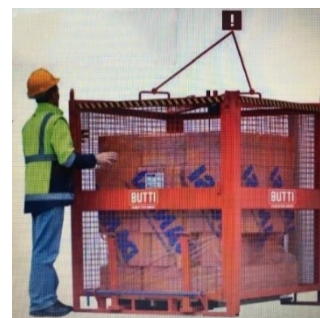
Foto 3: es. cesta da utilizzare, come indicato dal costruttore della Forca di sollevamento
