Schiacciato dal camion che riparavo

rif. ATS Db inf. n.°11 / 2012 / Rev.n°6

Tipo di Infortunio: Caduta dall'alto di gravi / Schiacciato sotto un mezzo in riparazione

Lavorazione: Servizi / Autofficina di riparazione autocarro

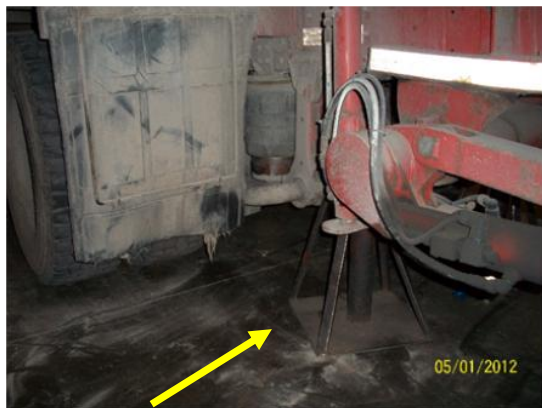
Supporto fisso non presente durante l'infortunio

- predisporre inoltre ulteriori idonei supporti metallici fissi sotto il mezzo, al fine di impedire l'abbassamento dell'autocarro in caso di improvviso guasto dei martinetti idraulici; questa doppia sicurezza è fondamentale durante l'uso di sollevatori idraulici mobili, ma anche durante l'uso di piattaforme fisse già dotate di asta dentata di sicurezza;

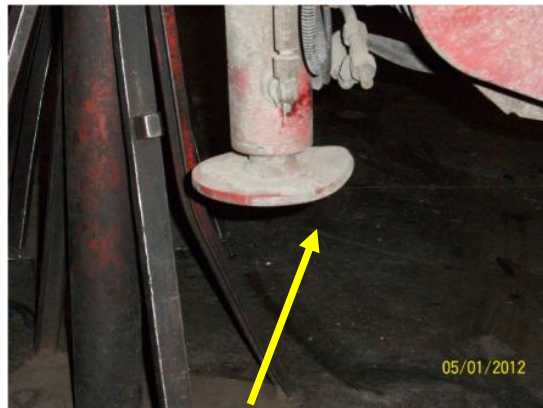
base deformata stabilizzatore idraulico sponda

L'autista, recatosi in cabina, abbassava la leva del freno a mano, ma immediatamente il mezzo si spostava leggermente in avanti causando la flessione di entrambi i pistoni stabilizzatori, facendone scivolare i piedi di appoggio dal pavimento e ripiegandoli all'indietro.

- Errato sollevamento del mezzo, nella parte posteriore, attraverso soli pistoni stabilizzatori idraulici, in dotazione alla sponda retrattile per lo scarico della merce, sostegni non idonei per mantenere stabile il mezzo sollevato per un intervento sull'impianto frenante e che non hanno resistito allo spostamento in avanti del mezzo; (**Nota:** gli stabilizzatori sono progettati per garantire stabilità alla sponda retrattile in posizione aperta per scaricare la merce dal piano di carico a terra e non per altri usi);
- mancata predisposizione di sistemi aggiuntivi di sostegno di emergenza (*puntelli stabilizzatori metallici fissi presenti in officina*);
- mancata predisposizione di cunei metallici di sicurezza sotto le ruote anteriori e posteriori, al fine di evitare qualsiasi movimento del mezzo.

- Utilizzare sollevatori o martinetti idraulici di idonea portata con basi di appoggio a terra ampia e stabile per il sollevamento dell'autocarro (**Nota:** quando possibile, all'uso dei sollevatori idraulici mobili deve essere sempre preferito l'uso delle piattaforme fisse, in quanto sono possibili fatali errori nella disposizione dei sollevatori mobili);

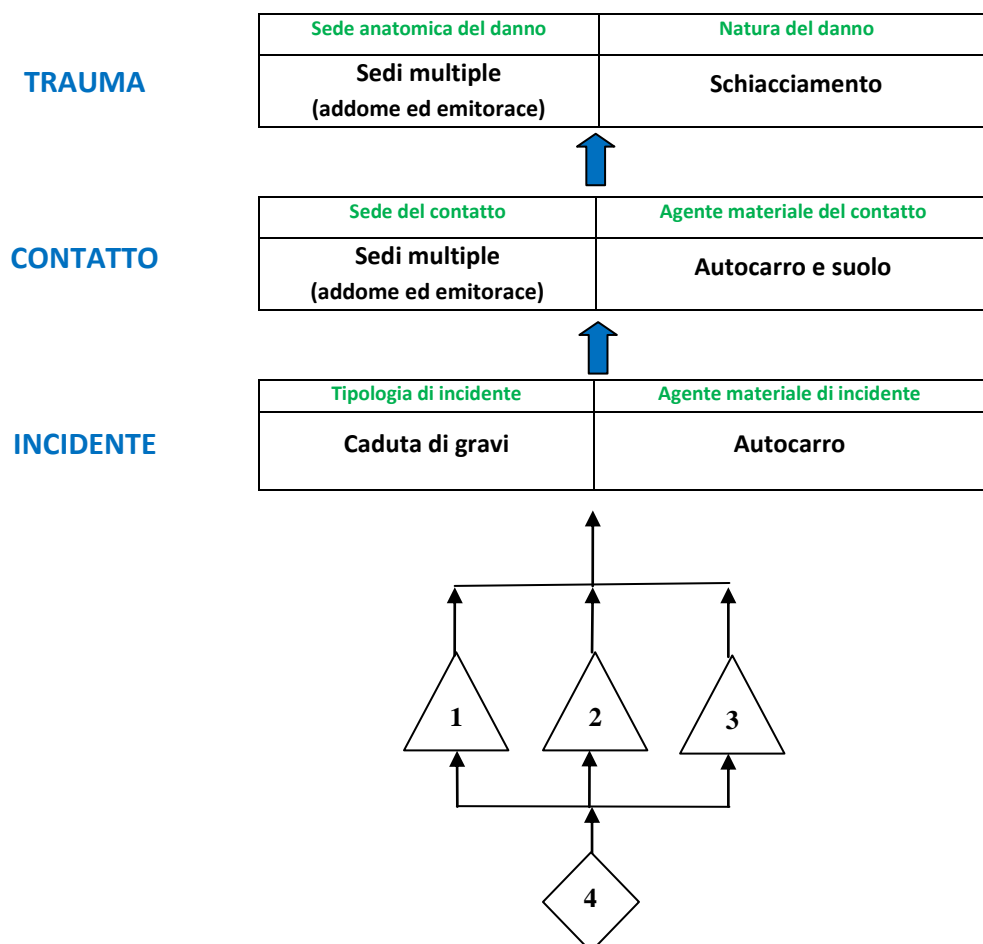
Rappresentazione Grafica dell'Infortunio

n°	Fattori di Rischio:	Descrizione:
Determinanti dell'evento:		
1	A.I. (Attività Infortunato)	Errato sollevamento dell'autocarro con i soli pistoni stabilizzatori idraulici, in dotazione alla sponda retrattile per lo scarico della merce.
2	A.I. (Attività Infortunato)	Non utilizzo di sistemi di sostegno aggiuntivi di sostegno di emergenza in caso di cedimento dei sistemi primari.
3	A.I. (Attività Infortunato)	Mancanza di cunei metallici di sicurezza sotto le ruote.
Criticità organizzative alla base dell'evento:		
4	Datore di Lavoro (lo stesso Artigiano che ha eseguito il lavoro infortunandosi)	Valutazione dei Rischi: è mancata una effettiva valutazione del rischio connesso all'esporsi con il corpo sotto carichi, potenzialmente letali, sospesi in modo approssimativo.
