Il compattatore che mi ha intrappolato

rif. ATS Db inf. n.° 116 / 2018 / Rev. n° 8

Tipo di infortunio: Contatto con organi lavoratori in movimento

Lavorazione: Servizi / Supermercato

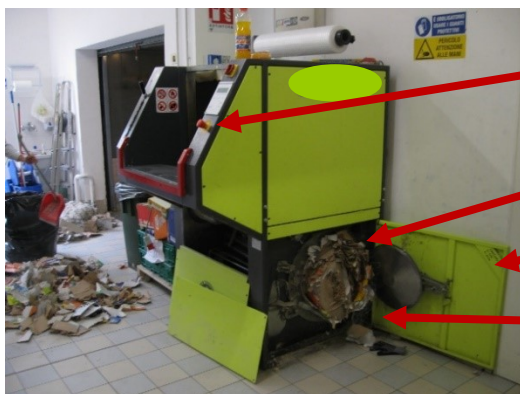
Foto 1: macchina compattatrice cartoni

Pulsante di emergenza

Zona impigliamento / trascinamento

Portello di scarico

Zona uscita rotolo cartone pressato

Durante la fase di espulsione del rotolo di cartoni compattati, la lavoratrice (che aveva ricevuto la formazione generale e specifica), appoggiava la mano destra (indossando guanto in neoprene) sopra al rotolo di cartone compattato; la mano restava impigliata nella rete in nylon e veniva trascinata dal movimento rotatorio orario del rotolo di cartone; la lavoratrice rimaneva quindi incastrata con la mano ed il braccio tra il portello di scarico aperto e il rotolo stesso. L'infortunata riusciva poi a premere il pulsante di emergenza arrestando così la macchina.

Tra il portello di scarico aperto e il rotolo di cartoni pressati in rotazione.

- L'operatrice ha appoggiato la mano sopra al rotolo di cartone compattato nell'intento di agevolarne la fuoriuscita;
- zona di scarico rotolo con parti in movimento non protetta (Nota: se pur a movimento lento, ma con elevata forza in gioco).

- Utilizzare impianti conformi ai Requisiti Essenziali di Sicurezza (R.E.S.) della Direttiva Macchine;
- valutare i rischi aziendali relativi alle zone pericolose ed ai rischi connessi all'utilizzo di macchine/attrezzature;
- installare protezioni idonee ad impedire l'accesso a zone pericolose;
- formare il personale sul corretto utilizzo delle attrezzature e DPI;
- segnalare al datore di lavoro gli eventuali nuovi rischi dei quali si viene a conoscenza durante il lavoro e non eseguire manovre manuali su parti in movimento potenzialmente pericolose.

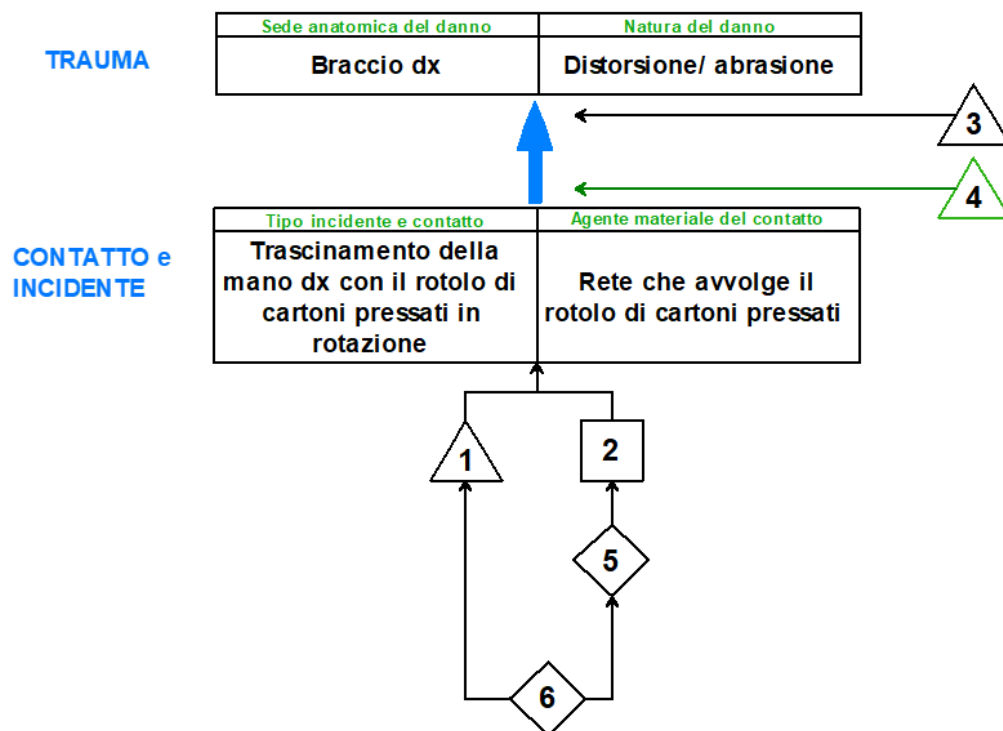
Rappresentazione Grafica dell'Infortunio

n°	Fattori di Rischio:	Descrizione:
Determinanti dell'evento:		
1	A.I. (Attività Infortunato)	L'infortunata tocca il rotolo in rotazione durante la fase di espulsione
2	U.M.I. (Utensili, Macchine, Impianti)	Zona di scarico materiali con parti in movimento, non protetta
Modulatore del contatto (negativo):		
3	A.I. (Attività Infortunato)	Il guanto in neoprene utilizzato dall'infortunata si impigliava nella rete di nylon che avvolgeva il rotolo
Modulatore del contatto (positivo):		
4	A.I. (Attività Infortunato)	Azionamento del pulsante di arresto di emergenza (premendolo la lavoratrice ha attenuato gli esiti)
Criticità organizzative alla base dell'evento:		
5	Costruttore	Progettazione: errore di progettazione per mancata protezione della zona di scarico materiali con parti in movimento
6	Datore di Lavoro	Valutazione dei Rischi: mancata individuazione e valutazione del rischio impigliamento/trascinamento nella zona di scarico del rotolo di cartoni compattati
