Se manovri tu volo giù io

rif. ATS Db inf. n° 125 /INAIL/ 2005 / Rev. n° 10

Tipo di infortunio: Perdita di controllo dell'attrezzatura di lavoro / ribaltamento della piattaforma di lavoro elevabile (PLE)

Lavorazione: Cura e manutenzione del verde / potatura alberi ad alto fusto

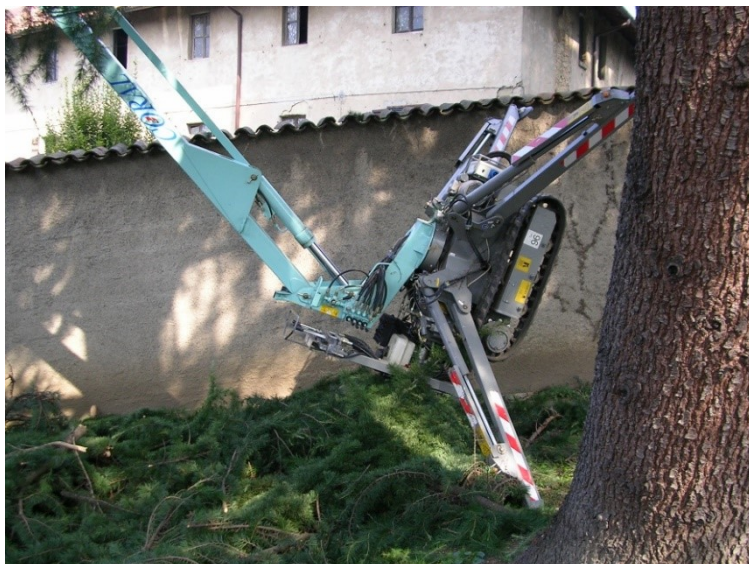
Foto 1: immagini della scena dell'infortunio con la PLE ribaltata

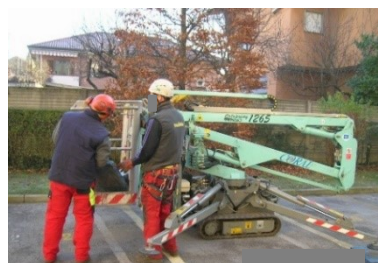
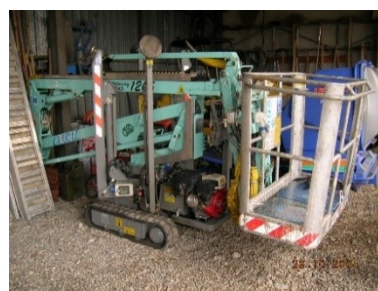
Foto 2 e 3: immagini della PLE

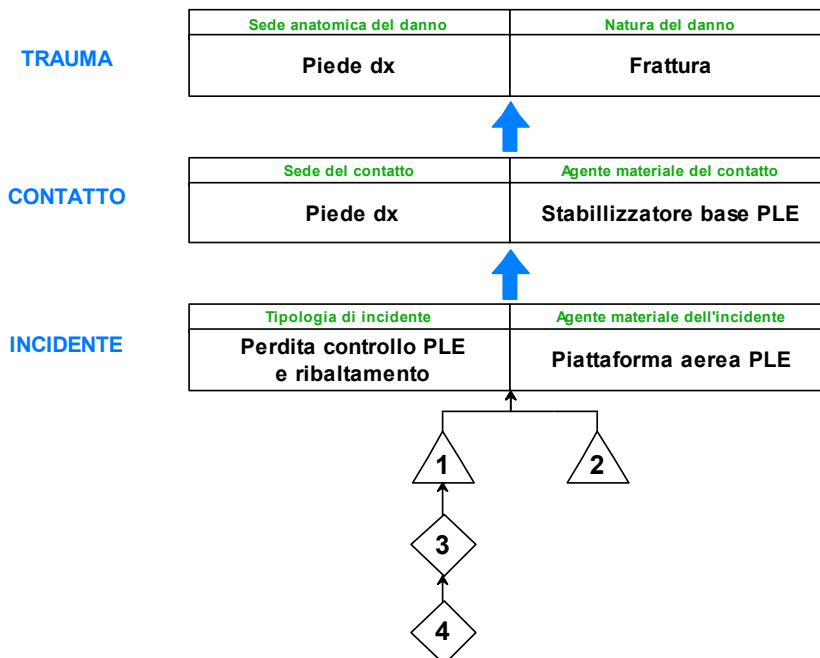
Rappresentazione Grafica dell'Infortunio

n°	Fattori di Rischio:	Descrizione:
Determinanti dell'evento:		
1	A.I. (Attività infortunato)	La PLE veniva comandata, erroneamente, dal lavoratore a terra e non dal lavoratore nel cestello
2	AMB. (Ambiente)	La resistenza del ramo alla pressione del braccio del cestello determinava la perdita di stabilità della piattaforma aerea
Criticità organizzative alla base dell'evento:		
3	2° Lavoratore	Procedure: Non rispetto delle indicazioni sull'uso della PLE indicate dal costruttore nel Manuale di uso e manutenzione
4	Preposto	Vigilanza: Mancato controllo del Preposto circa l'uso corretto della PLE
