Campagna informativa
“Impariamo dagli
errori”

Prestamelo un secondo

rif. ATS Db Inf. n°169 / 2001 / Rev.n°04

Tipo di infortunio: caduta di materiale dall'alto

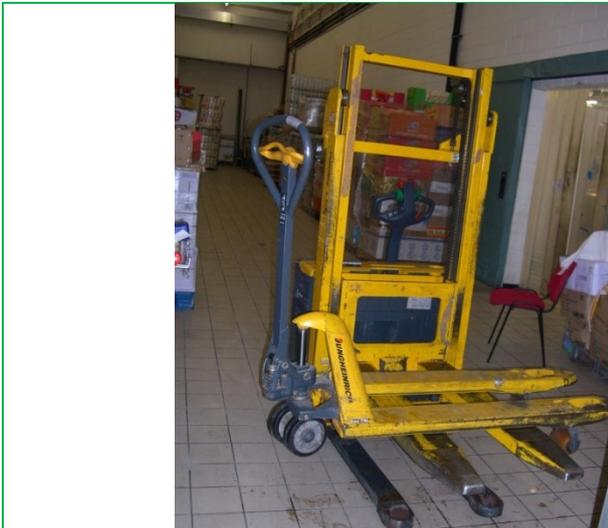
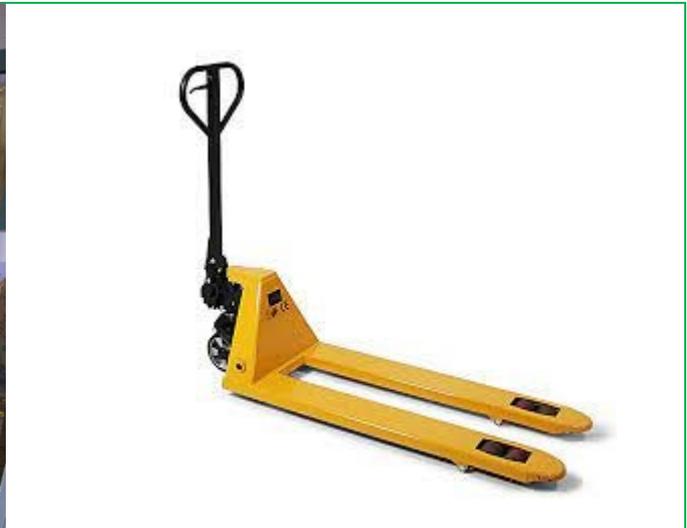
Il transpallet manuale appoggiato sopra le forche del transpallet elettrico, durante il sollevamento è caduto ed ha colpito alla testa l'infortunata

- Il transpallet manuale era in posizione instabile e non era vincolato in nessun modo alle forche del transpallet elettrico più grande che lo stava sollevando;
- L'autista ha utilizzato in modo improprio le attrezzature: aveva pensato di sollevare sul pianale il transpallet piccolo con il transpallet elettrico più grande al fine di movimentare il carico per poi portarlo a terra;
- L'infortunata ha fornito i due transpallet all'autista (a seguito della sua richiesta in quanto non aveva i mezzi per scaricare in proprio il mezzo);
- La sponda idraulica del camion, normalmente utilizzata per caricare e scaricare, era fuori uso e sul pianale del camion non erano disponibili altre attrezzature per spostare il carico.

- Tutti i carichi movimentati devono essere inforcabili correttamente come previsto dal costruttore dell'attrezzatura;
- Istruire gli operatori sulle operazioni da fare in caso di carico e scarico (chi deve fare che cosa) evidenziando le criticità possibili e le conseguenti risoluzioni; se possibile redigere procedure operative di carico e scarico (meglio se condivise con i vettori);
- Dedicare nei documenti della sicurezza aziendale (D.V.R. e procedure operative) un capitolo dedicato ai rischi delle fasi di carico e scarico;
- Definire spazi dedicati a tali manovre, indicando le posizioni dei lavoratori (autisti e magazzinieri) al fine di disciplinare il magazzino.

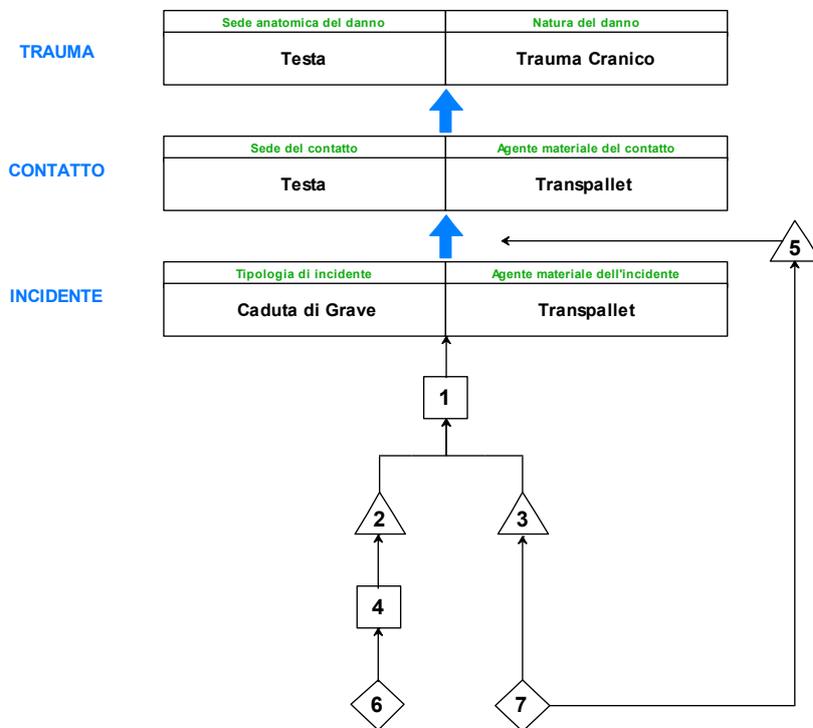
Grafico dell'incidente

n°	Fattori di Rischio:	Descrizione:
Determinanti dell'evento:		
1	U.M.I. (Utensili macchine impianti)	Il transpallet manuale era in posizione instabile e non era vincolato in nessun modo alle forche del transpallet elettrico più grande che lo stava sollevando.
2	A.T. (Attività Terzi)	L'autista ha utilizzato in modo improprio le attrezzature: aveva pensato di sollevare sul pianale il transpallet piccolo con il transpallet elettrico più grande al fine di movimentare il carico per poi portarlo a terra.
3	A.I. (Attività Infortunato)	L'infortunata ha fornito i due transpallet all'autista (a seguito della sua richiesta in quanto non aveva i mezzi per scaricare in proprio il mezzo).
4	U.M.I. (Utensili macchine impianti)	La sponda idraulica del camion, normalmente utilizzata per caricare e scaricare, era fuori uso e sul pianale del camion non erano disponibili altre attrezzature per spostare il carico.

Modulatori:		
5	A.I. (Attività Infortunato)	L'infortunata si posizionava a terra in prossimità del carico (transpallet) mentre veniva sollevato.
Criticità organizzative alla base dell'evento:		
6	Datore di Lavoro (del camionista)	Vigilanza/valutazione: Il datore di lavoro dell'autista ha consentito l'invio delle merci anche se la sponda idraulica era fuori uso, senza individuare metodi alternativi per scaricare il materiale e senza fornire attrezzatura idonea allo scopo.
7	Datore di Lavoro (dell'infortunata)	Formazione/divieti: Non ha provveduto a formare il personale sul divieto di fornire in uso a terzi l'attrezzatura di proprietà del supermercato, e sui compiti propri e del personale di altre ditte nelle operazioni di carico e scarico.
