## Dentro i rulli in movimento

ref. ATS Db inf. n.° 64 / INAIL / 2007 / Rev. n.° 7

**Lavorazione:** Cartotecnica / Pulizia rulli inchiostriatori macchina “printer slotter”

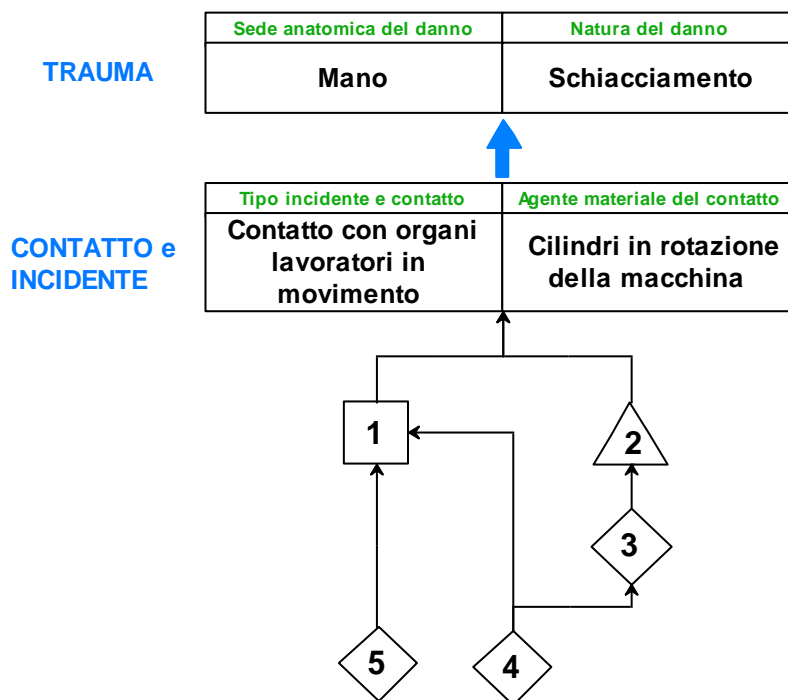
## Rappresentazione Grafica dell'Infortunio

n°	Fattori di Rischio:	Descrizione:
<b>Determinanti dell'evento:</b>		
1	<b>U.M.I.</b> (Attività Infortunato)	Macchina non conforme in quanto sprovvista di microinterruttore di sicurezza sul carter mobile del calamaio che permette l'accesso ai rulli inchiosttratori.
2	<b>A.I.</b> (Attività Infortunato)	Il lavoratore inseriva la mano in prossimità delle parti in movimento della macchina.
<b>Criticità organizzative alla base dell'evento:</b>		
3	<b>Datore di Lavoro</b>	<b>Formazione:</b> il datore di lavoro non ha impartito al lavoratore informazione e formazione sulle corrette modalità di ispezione dei rulli inchiosttranti.
4		<b>Valutazione dei Rischi:</b> mancata o non corretta valutazione del rischio meccanico.
5	<b>Costruttore</b>	<b>Progettazione:</b> errata progettazione della macchina, non era previsto il microinterruttore sul carter mobile del calamaio.
