Campagna informativa
“Impariamo dagli
errori”

“Non togliere il tiro”

ref. ATS Db inf. n.°82 / 2012 / Rev.n°5

Tipo di infortunio: Schiacciamento / Saldatura grosso pannello di lamiera

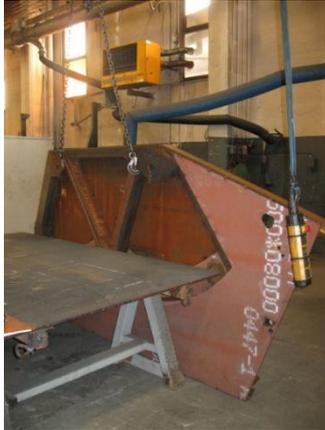
Foto 1 e 2: lamiera appoggiata in modo instabile al tavolo di lavoro

L'infortunato doveva effettuare delle saldature su una lamiera posta (come visibile nella foto 1) a terra in verticale, appoggiata un banco di lavoro e agganciata al carroponete. L'infortunato sganciava momentaneamente la lamiera dalle catene del carroponete per consentirne il suo utilizzo ad un collega che ne aveva fatto richiesta, lasciandola così in equilibrio precario. Mentre saldava, la lamiera, non più trattenuta, cadeva investendolo.

- La lamiera era appoggiata al tavolo in posizione instabile;
- durante la saldatura la lamiera veniva spostata dalla sua precaria posizione di equilibrio;
- l'infortunato sganciava la lamiera dalle catene del carroponete togliendo il “tiro”;
- non era stato previsto un altro sistema di vincolo in posizione verticale della lastra (*cavalletti, ecc.*).

- Accurata valutazione del rischio delle fasi di movimentazione e saldatura delle lamiere e degli altri carichi pesanti;
- adeguata formazione ed addestramento all'uso delle attrezzature di lavoro in rapporto alle loro condizioni d'impiego ed alle situazioni anormali prevedibili;
- istruzioni e procedure comprensibili ai lavoratori interessati;
- garantire con adeguati mezzi la stabilità delle lamiere in lavorazione durante la saldatura;
- non rimuovere il “tiro” del carroponete da un carico instabile, senza aver prima adottato un altro idoneo sistema di trattenuta che ne garantisca la stabilità;

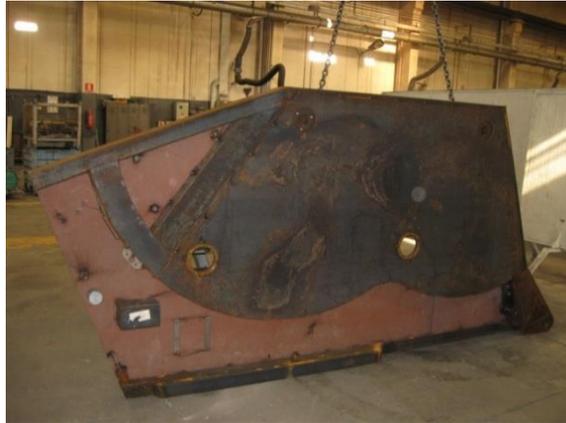
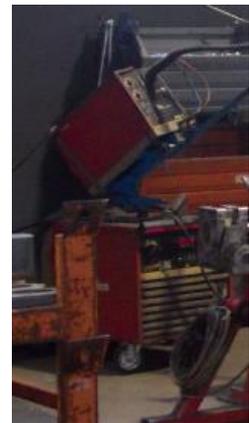
Foto 3: sistema di saldatura
