*Campagna informativa
"Impariamo dagli errori"*

*Raccontiamo alcune storie di infortuni
perché non ne accadano più di uguali*

ATS Brianza

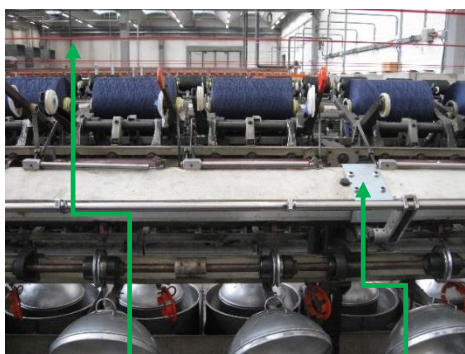
Foto 3: Linea bonificata con protezione dell'ingranaggio e fune di arresto d'emergenza

- Effettuare una corretta Valutazione del Rischio della linea produttiva, comprensiva della analisi dei pericoli meccanici presenti e dei rischi residui connessi alle operazioni manuali da compiere;
- installare una protezione contro il contatto accidentale con l'organo lavoratore in movimento;
- installare un sistema d'arresto d'emergenza a fune che sia attivabile su tutta la lunghezza della linea;
- installare un sistema di segnalazione sonoro (sirena) e luminoso collegati con l'arresto d'emergenza.

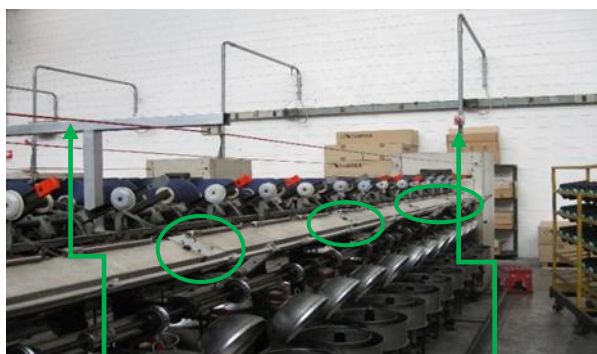
Foto 4: Linea bonificata con protezione degli ingranaggi e fune di arresto d'emergenza e sistema di allarme

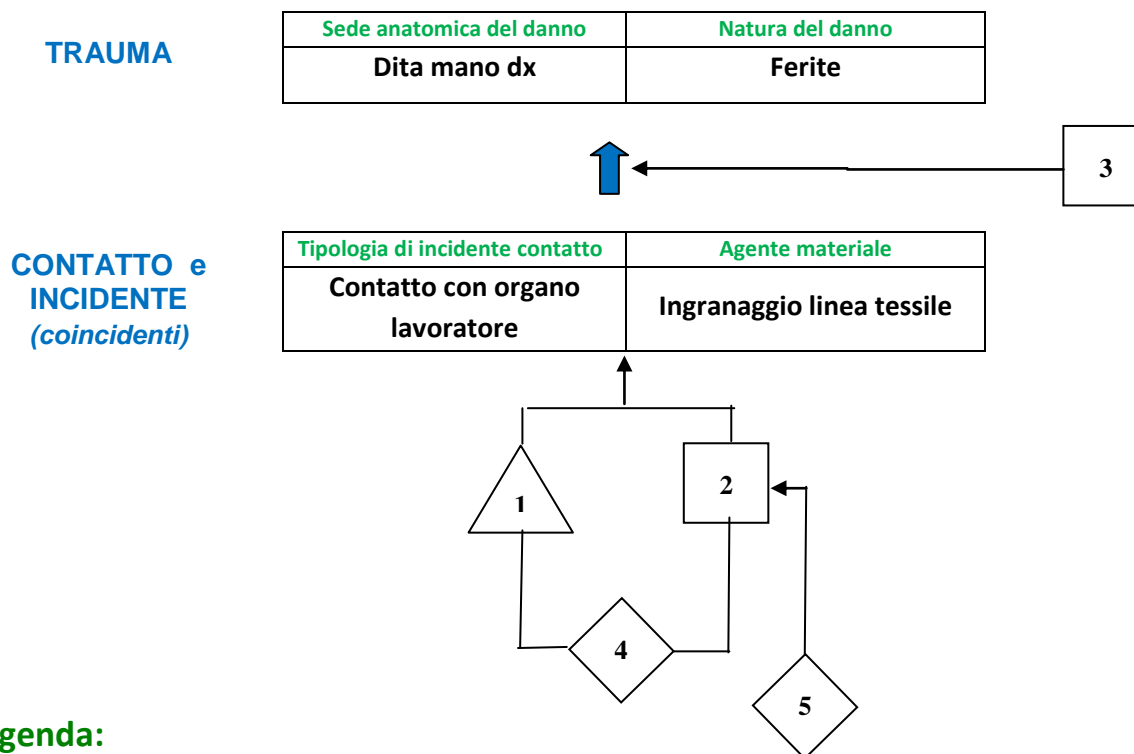
Rappresentazione Grafica dell'Infortunio

- Si verificava un "aggrovigliamento" del filato presso il rocchetto troppo saturo di filato che al momento del taglio, per il cambio dello stesso, trascinava la mano e la forbice verso l'ingranaggio rotante;
- l'ingranaggio della linea di rocchettatura non era dotato di protezione contro i contatti accidentali.

n°	Fattori di Rischio:	Descrizione:
Determinanti dell'evento:		
1	MAT (Materiali)	“Aggrovigliamento” del filato presso il rocchetto che ha trascinato, durante il taglio, la mano dell'infortunato verso l'ingranaggio rotante
2	U.M.I. (Utensili, Macchine, Impianti)	L'ingranaggio della line di filatura non era dotato di protezione contro i contatti accidentali
Modulatore del contatto:		
3	U.M.I. (Utensili, Macchine, Impianti)	Assenza di dispositivo di arresto d'emergenza a fune lungo la linea e di relativo allarme, che se esistente avrebbe ridotto i tempi di soccorso e la gravità della lesione
Criticità organizzative alla base dell'evento:		
4	Datore di Lavoro	Valutazione dei Rischi: insufficiente Valutazione del rischio meccanico e residuo della linea
5	Costruttore	Progettazione: errore di progettazione per mancata protezione degli ingranaggi
