## Nella morsa del ragno!

rif. ATS Db inf. n.° 91 / Rev. n 5

**Tipo di Infortunio:** Contatto con organi lavoratori in movimento di un macchinario /  
Schiacciamento del cranio con pinza del ragno

**Lavorazione:** Trasporto rifiuti / Recupero e smaltimento rifiuti ferrosi

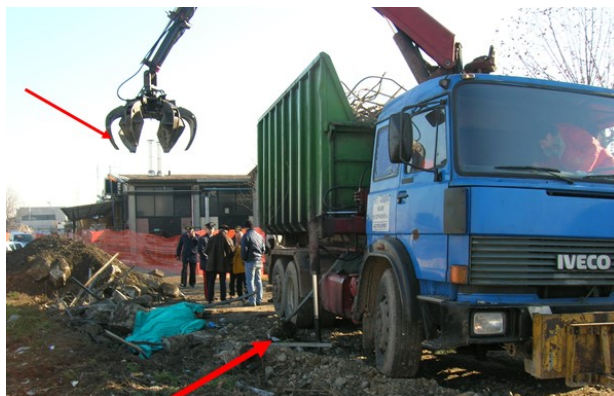
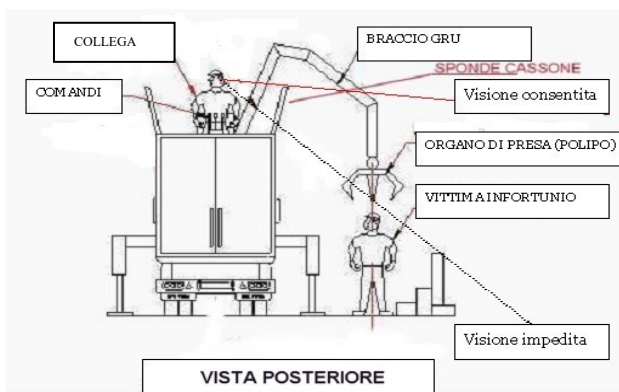
Durante una delle operazioni di carico il "ragno" idraulico, invece di afferrare gli scarti ferrosi, aveva improvvisamente stretto il capo del lavoratore che verosimilmente decedeva sul colpo per la consistente pressione esercitata.

Tra gli organi di presa del "ragno" ed il cranio del lavoratore.

- Elaborazione e applicazione di procedure idonee per il corretto posizionamento degli operatori rispetto agli organi in movimento delle attrezzature e dei mezzi con il divieto della presenza di persone nel raggio d'azione della macchina;
- formazione adeguata e specifica dei lavoratori;
- delimitazione della zona di lavoro;
- preavviso circa l'inizio delle manovre con apposita segnalazione acustica e visiva e vigilanza, da posizione distante di sicurezza, affinché l'area di lavoro rimanga libera;
- prediligere l'utilizzo di mezzi dotati di sponde mobili e grigliate del cassone che migliorano la visibilità dell'area limitrofa al mezzo durante la movimentazione del materiale dalla postazione di manovra esterna (*sedile con comandi esterno alla cabina*).

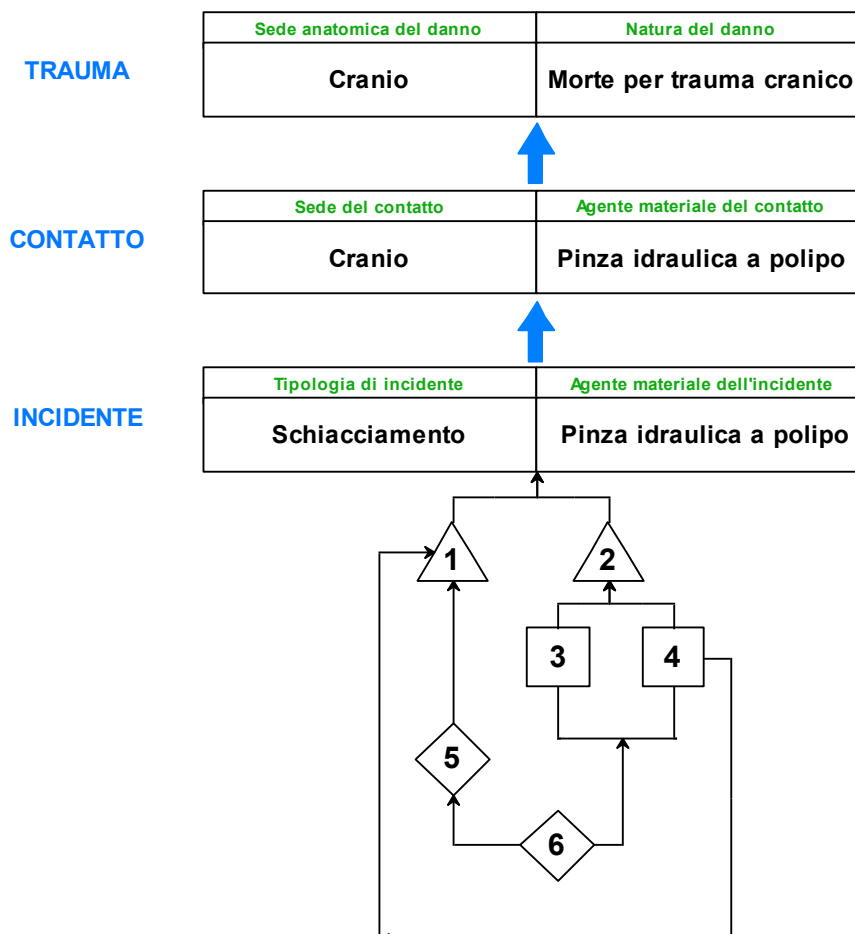
## Rappresentazione Grafica dell'Infortunio

n°	Fattori di Rischio:	Descrizione:
<b>Determinanti dell'evento:</b>		
1	<b>A.I.</b> (Attività Infortunato)	L'infortunato si trovava nel raggio di azione del ragno
2	<b>A.T.</b> (Attività di Terzi)	Il datore di lavoro al posto di comando del "Ragno idraulico" ha azionato la chiusura della pinza senza avere visibilità della zona operativa
3	<b>U.M.I.</b> (Utensili, Macchine, Impianti)	L'altezza delle pareti laterali del cassone ostacolava la visibilità dell'area adiacente al mezzo
4	<b>AMB.</b> (Ambiente)	Eccessiva rumorosità di fondo dovuta al traffico veicolare che disturbava la comunicazione tra datore di lavoro e lavoratore
<b>Criticità organizzative alla base dell'evento:</b>		
5	<b>Datore di Lavoro</b>	<b>Formazione:</b> Carente formazione dell'operatore
6		<b>Valutazione dei Rischi:</b> Mancata valutazione del rischio specifico
