Campagna informativa
“Impariamo dagli
errori”

Una pulizia pericolosa...

rif. ATS Db inf. n°94 / 2011 / Rev. n° 8

Tipo di Infortunio: Contatto con organi lavoratori in movimento / sistema di trascinamento lamiera di una linea slitter di taglio

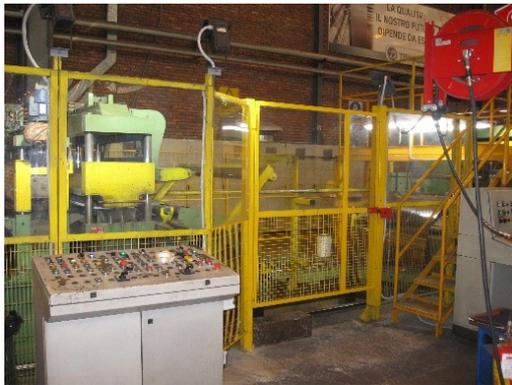
Foto 1: Linea slitter di taglio lamiera

Foto 2: sistema di trascinamento

Foto 3: particolare rulli (A "billy roll" - B "pinch roll")

Contesto: Il sistema di trascinamento del nastro di lamiera della linea "slitter" è dotato di una serie di rulli che con il loro movimento motorizzato determinano l'avanzamento della lamiera verso la zona di taglio (rulli contrapposti "A" e "B"). Su alcuni di questi cilindri si possono accumulare sfridi metallici che potrebbero provocare difetti alla superficie della lamiera in lavorazione, pertanto risulta necessario effettuare la pulizia periodica dei rulli. L'impianto è lungo 10 m e sul suo perimetro sono installati protezioni fisse che impediscono l'accesso alla zona pericolosa durante il funzionamento della linea. E' presente una porta d'accesso munita di microinterruttore di sicurezza che impedisce il funzionamento della linea quando il cancello è aperto. Due operatori effettuavano la pulizia dei rulli di trascinamento della lamiera denominati "pinch roll".

Dinamica incidente: L'infortunato, da 10 giorni addetto alla linea slitter, si trovava all'interno della linea con i piedi poggiati sul rullo non motorizzato "billy roll" mentre il collega si trovava alla postazione del quadro di comando della macchina. Il collega azionava ad impulsi di circa mezzo giro alla volta l'avanzamento del "pinch roll" in modo da permettere la pulizia dei rulli coordinandosi con l'infortunato. Ad un certo punto, durante uno spostamento laterale, il piede destro dell'infortunato scivolava sul "billy roll" (cilindri in "folle") che di conseguenza si muoveva spingendo il piede all'interno dei "pinch roll" in moto, incastrandolo. Il collega prontamente arrestava la macchina ed invertiva il moto dei rulli per liberare il piede del collega.

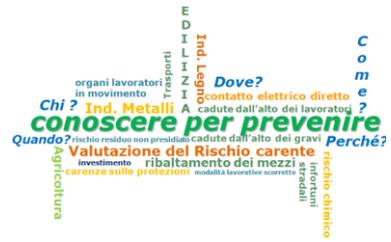
Rappresentazione Grafica dell'Infortunio

Contatto: Tra il piede ed i rulli dell'impianto

- Trauma da schiacciamento piede destro con frattura composta calcagno
- 129 giorni complessivi di infortunio
- Postumi permanenti, con 6 gradi percentuali INAIL di invalidità

n°	Fattori di Rischio:	Descrizione:
Determinanti dell'evento:		
1	A.I. (Attività Infortunato)	Posizione dell'infortunato con i piedi sul cilindro "billy roll"
2	A.T. (Attività di Terzi)	Coordinamento errato tra l'infortunato ed il collega
3	A.T. (Attività di Terzi)	Azionamento dei rulli nel senso di trascinamento
4	A.I. (Attività Infortunato)	Elusione del sistema di sicurezza di accesso alla linea
Criticità organizzative alla base dell'evento:		
5	Datore di Lavoro	Formazione: assenza di formazione dell'infortunato
6		Procedure: mancanza di procedure di sicurezza specifiche per le operazioni di pulizia
7	Preposto	Vigilanza: mancata vigilanza da parte del preposto circa le operazioni di pulizia dei rulli
8	Datore di Lavoro	Valutazione del Rischio: insufficiente Valutazione dei Rischi.
