*Campagna informativa*  
**“Impariamo dagli errori”**

## **“Una scala che sia all’Altezza!”**

rif. ATS Db inf. n° 90 (6° con scala) /2019/ Rev. n° 5

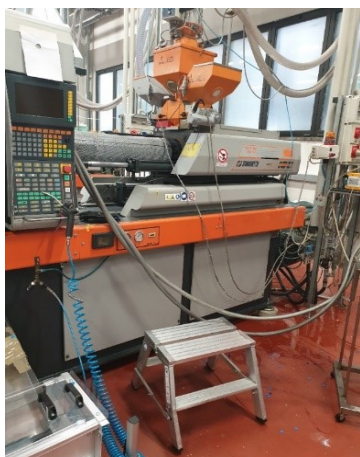
**Foto 1:** pressa iniezione materie plastiche con tramoggia da pulire e sistema inadeguato di accesso in quota

La pressa ad iniezione di stampaggio delle materie plastiche può lavorare con più colori, pertanto è necessaria la pulizia della tramoggia tra un colore e l’altro. Per fare questa operazione, l’addetto al cambio stampi deve salire sulla pressa utilizzando una scala a due gradini dell’altezza di 45 cm.

- Involontario mancato appoggio del piede sul gradino della scaletta;
- errato posizionamento della scaletta;
- attrezzatura non idonea: scaletta di altezza insufficiente rispetto al piano pressa che crea un eccessivo dislivello tra piano pressa e piano scaletta.

- Usare scala più alta e di tipo a castello, provvista di pulpito e parapetto che garantisce un accesso in quota sicuro ed ergonomico per il lavoratore

- mantenere ordine/pulizia nell'area di lavoro al fine di poter posizionare più vicino alla macchina la scala a castello;
- Valutazione del Rischio specifica con conseguente scelta delle idonee attrezzature di lavoro e con adozione di una procedura operativa specifica per l'intervento.

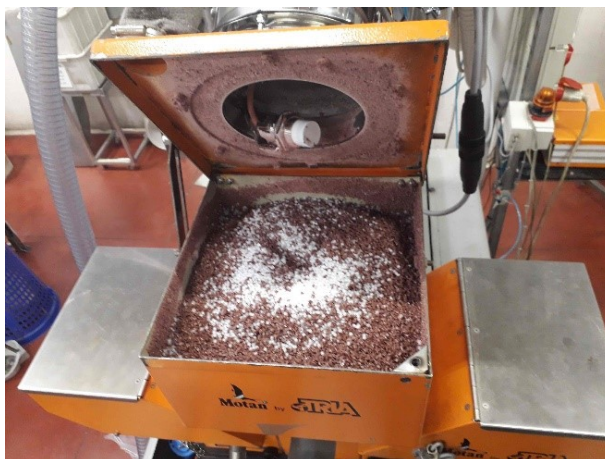
**Foto 2:** Interno tramoggia sporca
