Perché è avvenuto l'infortunio?

*Campagna informativa
“Impariamo dagli errori”*

*Raccontiamo alcune storie di infortuni
perché non ne accadano più di uguali*

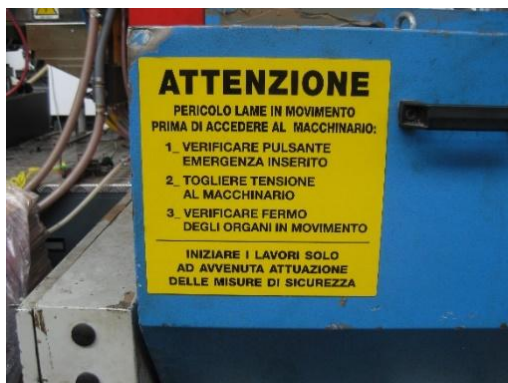
Foto 3: Segnalazione di pericolo lame in movimento e istruzioni operative

- Effettuare una corretta Valutazione del Rischio, comprensiva dell'individuazione e dell'analisi dei pericoli meccanici presenti e dei rischi residui connessi anche alle operazioni di manutenzione e pulizia del mulino granulatore;
- fornire ai lavoratori idonee procedure di lavoro che comprendano anche le fasi di pulizia delle macchine;
- rendere idonei ai fini della sicurezza i mulini granulatori facendo in modo che la camera di granulazione risulti accessibile solo quando gli organi lavoratori siano fermi, ovvero sostituire con attrezzatura adeguata e rispondente ai requisiti di sicurezza per esempio dotare il motore di elettrofreno e/o micro temporizzato, luce/sirena a tempo che avvisa della rotazione che persiste a macchina spenta;
- indicare nella cartellonistica il rischio connesso all'inerzia del moto della macchina.

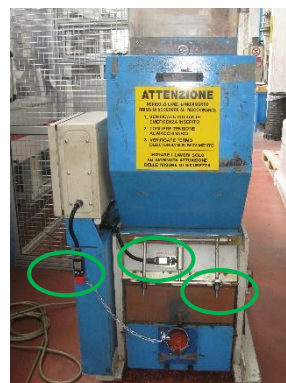
Foto 4: Mulino granulatore dotato di microinterruptori supplementari e dadi di blocco ai tiranti
