*Campagna informativa
"Impariamo dagli errori"*

Basta lavorare così: dacci un taglio!

rif. ATSDb inf. n° 106 / 2018 / Rev .n°4

Tipo di infortunio: Contatto con organo in movimento / lama falciatrice per giardini

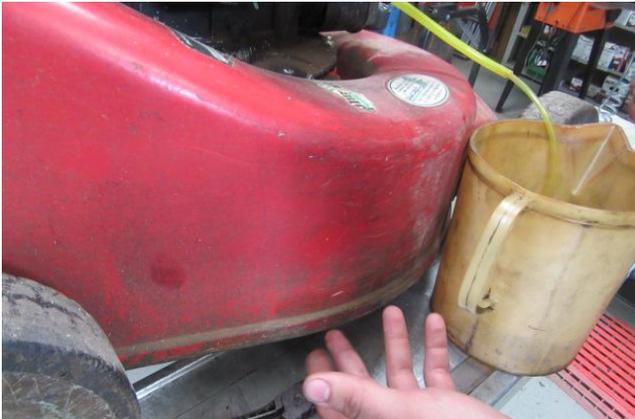
Foto 1: contatto involontario con le lame sotto il bordo del carter

Contatto della mano con la lama in movimento.

- Il tagliaerba e la relativa postazione di manutenzione non presentavano, durante le operazioni di regolazione giri motore, adeguati dispositivi atti a proteggere la parte sottostante dello stesso, come ad esempio adeguato carter, ripari o vasche con bordo di altezza tale da coprire il bordo inferiore del carter, ed era quindi possibile avvicinare la mano all'elemento pericoloso;
- errore involontario dell'operatore che appoggiava la mano sinistra sul bordo inferiore del carter e conseguentemente sulla lama in rotazione.

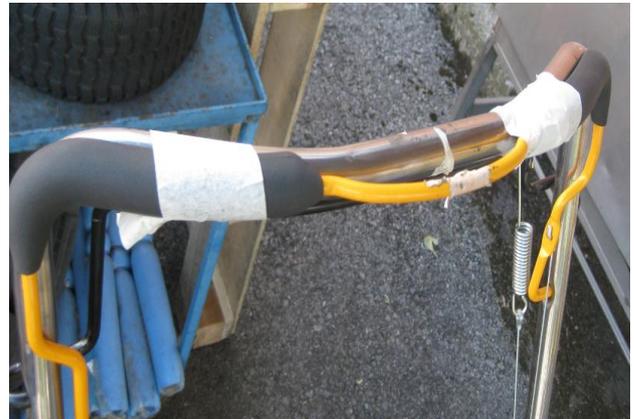
Foto 2: nastro bloccante la leva di fermo del "motorstop"

Dopo aver azionato il motore e aver bloccato con del nastro la leva di fermo del "motorstop", posta sul manubrio e il cui rilascio spegne il motore, il lavoratore si piegava sulle ginocchia per osservare accuratamente, nella zona motore, le due viti del regolatore, poste in posizione sottostante al filtro dell'aria, e con un cacciavite si accingeva ad effettuare la regolazione dei giri. Mentre con la mano destra impugnava il cacciavite, involontariamente appoggiava la mano sinistra sul bordo del carter che protegge la lama falciante in rotazione e si infortunava.

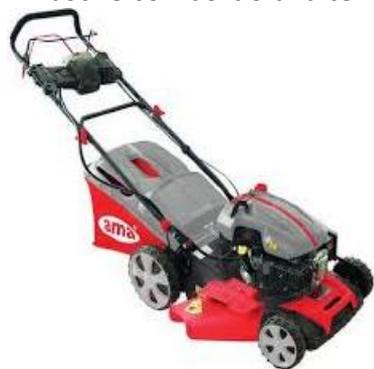
Foto 3: carter allargato per evitare il rischio di contatto

- Sensibilizzare i lavoratori ad una maggiore attenzione riguardo le operazioni previste e le relative procedure aziendali;
- verificare che il bordo inferiore del carter della lama sia sempre prossimo a terra, allo scopo di minimare gli eventuali contatti con piedi e mani;

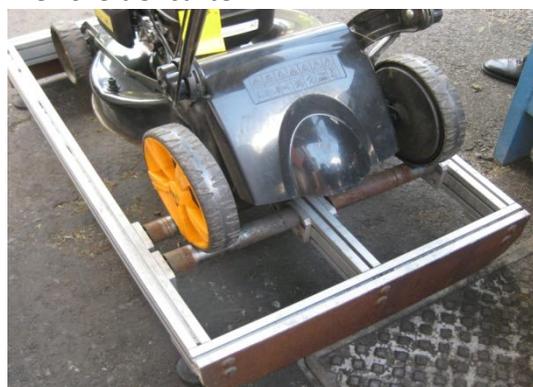
Foto 4: vasca con bordo per la copertura della parte inferiore

- in occasioni di particolari manutenzioni/tarature, per le quali si prevede di dover lasciare acceso il motore, non avvicinare mai mani e piedi alla lama e predisporre adeguanti dispositivi atti a proteggere la parte sottostante del tagliaerba, come ad esempio ripari o vasche con bordo di altezza tale da coprire il bordo inferiore del carter.

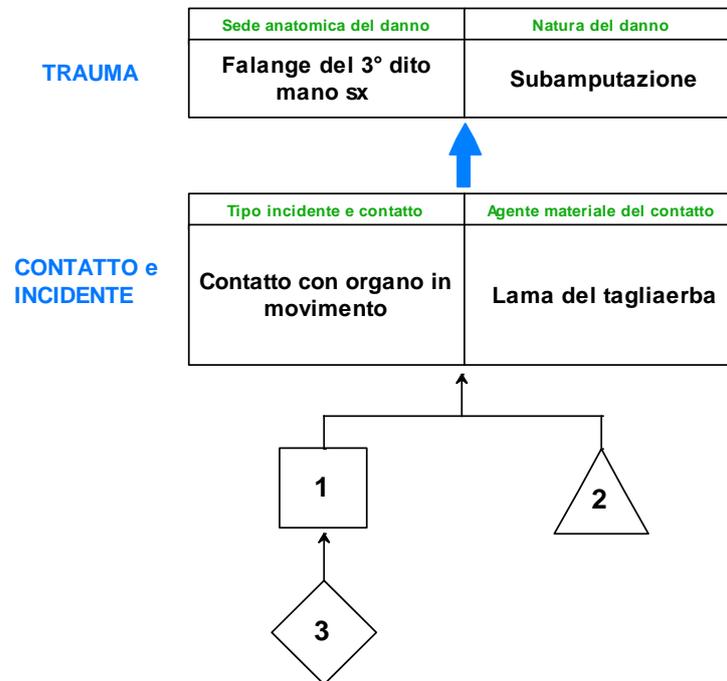
Rappresentazione Grafica dell'Infortunio

n°	Fattori di Rischio:	Descrizione:
Determinanti dell'evento:		
1	U.M.I. (Utensili, Macchine, Impianti)	Assenza di dispositivi atti a proteggere la parte sottostante del tagliaerba.
2	A.I. (Attività Infortunato)	Appoggiava involontariamente la mano sinistra sul bordo inferiore del carter e quindi sulla lama in rotazione.
Criticità organizzative alla base dell'evento:		
3	Datore di Lavoro	Valutazione dei rischi: errata Valutazione del Rischio meccanico delle operazioni di manutenzione e regolazione a motore acceso.
