*Campagna informativa
"Impariamo dagli errori"*

Okkio al carico rif. ATS Db **Incidente n° 20** / Scheda 88/ ID 110 / 2018 / Rev. n° 5

Tipo di Incidente: Caduta gravi dall'alto

Lavorazione: Metalmeccanica / movimentazione interna di materiali

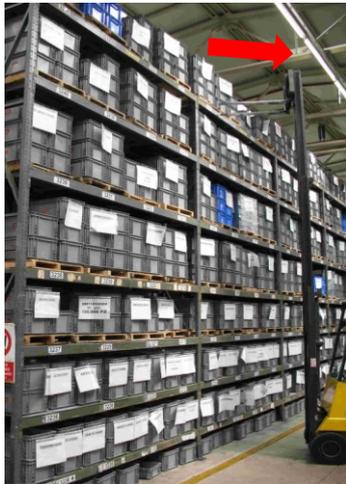
Foto 1: zona di stoccaggio dei semilavorati

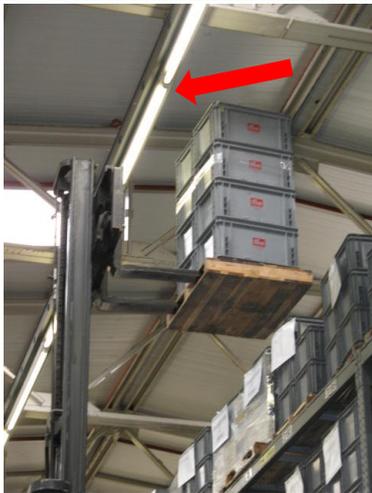
Foto 2: punto di contatto con le lampade

Descrizione incidente:
Contesto:
Area di stoccaggio dei semilavorati su scaffalature.
Dinamica incidente:
L'addetto, dopo aver prelevato con il carrello elevatore il bancale con 8 casse, disposte in due pile da 4, depositate al 7° ripiano dello scaffale, mentre procedeva in retromarcia, urtava accidentalmente il supporto delle lampade di illuminazione del magazzino, provocando il rovesciamento e la conseguente caduta di tutte otto le casse a terra.
Contatto:
Nessun contatto con le persone in quanto nessun addetto era presente nella zona sottostante, come previsto dalla prassi aziendale.

- Errore di manovra con eccessivo arretramento del carrello elevatore, dopo il prelievo del bancale con le casse, per scarsa visuale dal posto di guida;
- copertura parziale della parte superiore del carrello elevatore che limita la visuale dell'operatore.

- Eccessivo sfruttamento in altezza del magazzino che non ha tenuto conto delle volumetrie dei materiali da depositare/prelevare e degli ostacoli fissi alla movimentazione meccanica dei carichi (*lo spazio tra il supporto delle lampade e il bordo dello scaffale è troppo limitato*).
- Scelta di un carrello elevatore non idoneo alla specifica movimentazione a causa della sua copertura che limita la visibilità verso l'alto.

- **Limitare lo stoccaggio in altezza** (*in questo caso specifico, mettere massimo 3 casse per pila sul bancale depositato al settimo ripiano della scaffalatura*);
- **installazione di apposita segnaletica** che indichi il numero massimo di casse per pila sui bancali del settimo ripiano;
- **sostituzione della copertura del carrello elevatore** con materiale trasparente;
- **attività formativa** sul campo per tutti gli addetti del reparto.
