*Campagna informativa
"Impariamo dagli errori"*

Una Giornata elettrizzante

rif. ATS Db inf.n°171/2016 /Rev. n°1

Scheda n°143

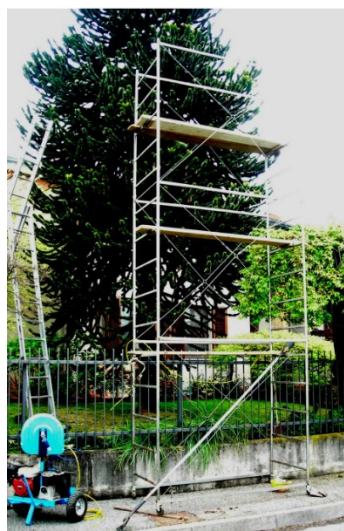
Trabattello montato
in modo incompleto

Durante la potatura dei rami, l'infortunato cadeva da un ponte a torre su ruote (nel seguito indicato come trabattello) a causa di un movimento violento e involontario, dovuto all'elettrocuzione, provocata dall'avvicinamento dell'utensile in alluminio (cesoia su prolunga) alla linea ENEL in tensione.

- L'infortunato non ha tenuto conto della distanza di sicurezza dalla linea Enel innescando con la vicinanza della prolunga l'arco elettrico;
- il trabattello non era adeguatamente montato, in quanto mancavano alcuni ripiani per avere un piano di calpestio completo.

- Prevedere, nel caso di linee aeree sotto tensione, idonee distanze di lavoro al fine di non innescare archi elettrici (allegato IX D.Lgs. 81/08), se del caso realizzare protezioni dalle linee per impedire di avvicinarsi oltre tale limite oppure far togliere energia all'ente distributore;
- Montare correttamente le attrezzature in dotazione, come previsto da libretto di istruzioni e uso.
