“C’è chi scende e c’è chi cade.”

rif. ATS Db inf. n°118 /2013/Rev. n° 09

Tipo di infortunio: caduta di persona in profondità

Lavorazione: edilizia / realizzazione ascensore esterno

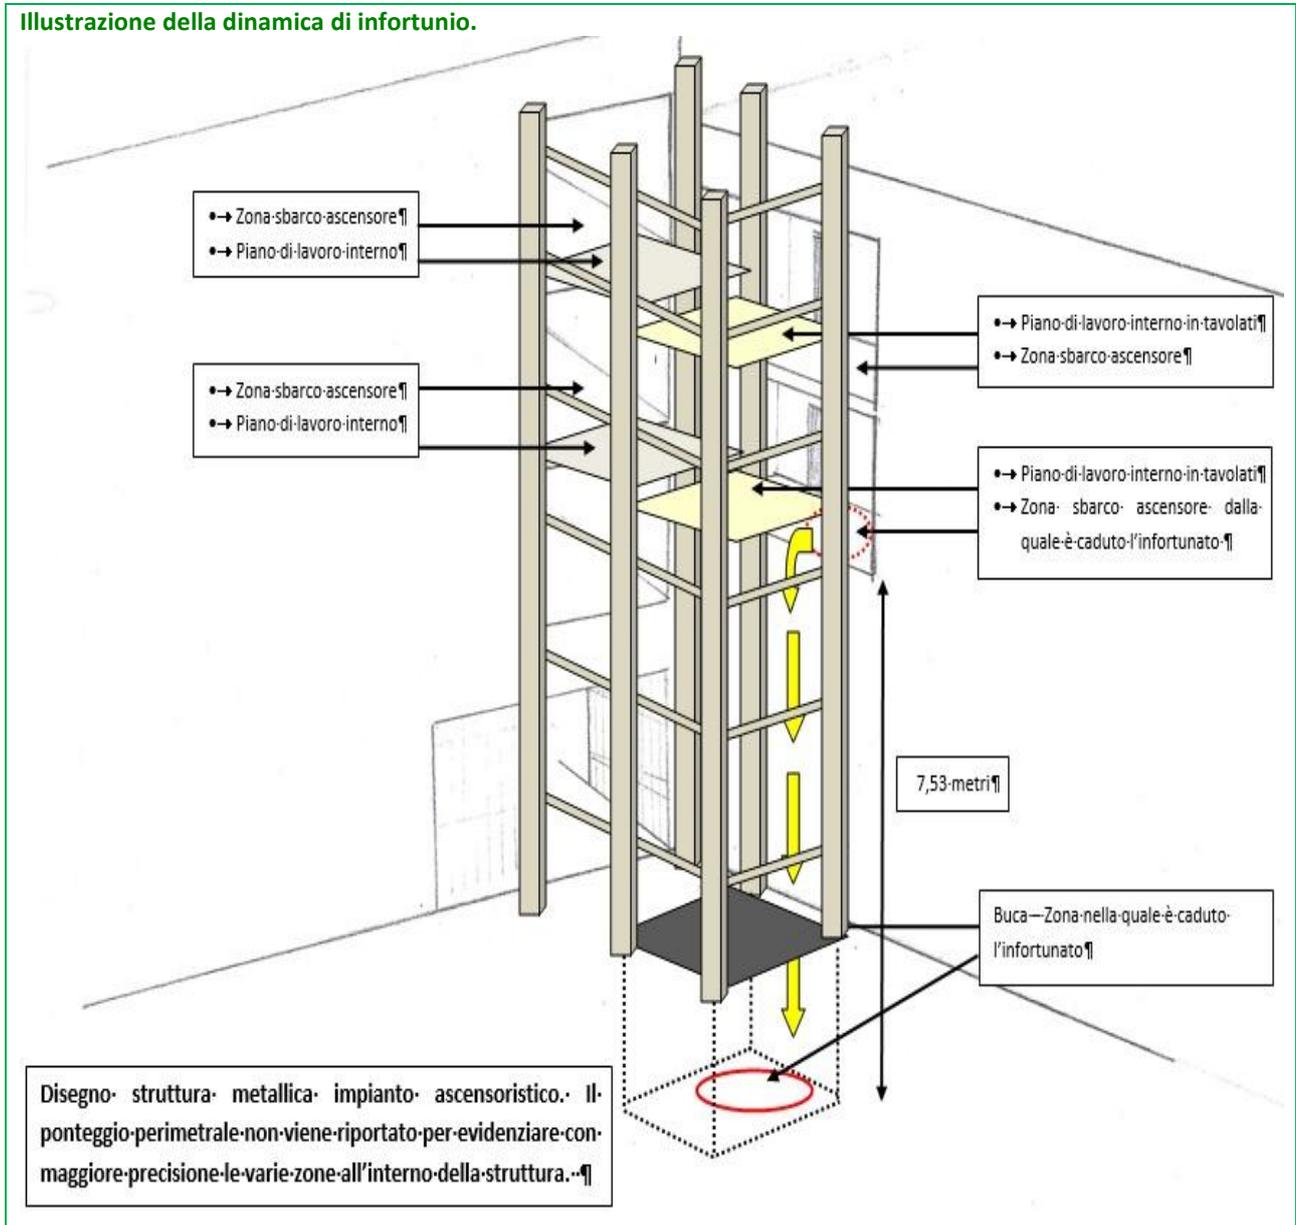
Illustrazione della dinamica di infortunio.

Dopo aver preso alcune misure all'interno della struttura metallica (ascensore) dal piano di calpestio, l'infortunato decideva di raggiungere una delle aperture dell'edificio (futura area sbarco ascensore) mediante l'ausilio di una scaletta a libro posta sul pianerottolo. Scendendo dalla scaletta ha messo male i piedi perdendo l'equilibrio, cadendo quindi sul pavimento del pianerottolo per poi “rotolare” (sfortunatamente) verso l'apertura nel vuoto, precipitando infine all'interno del vano ascensore per un'altezza di circa 7,5 m.

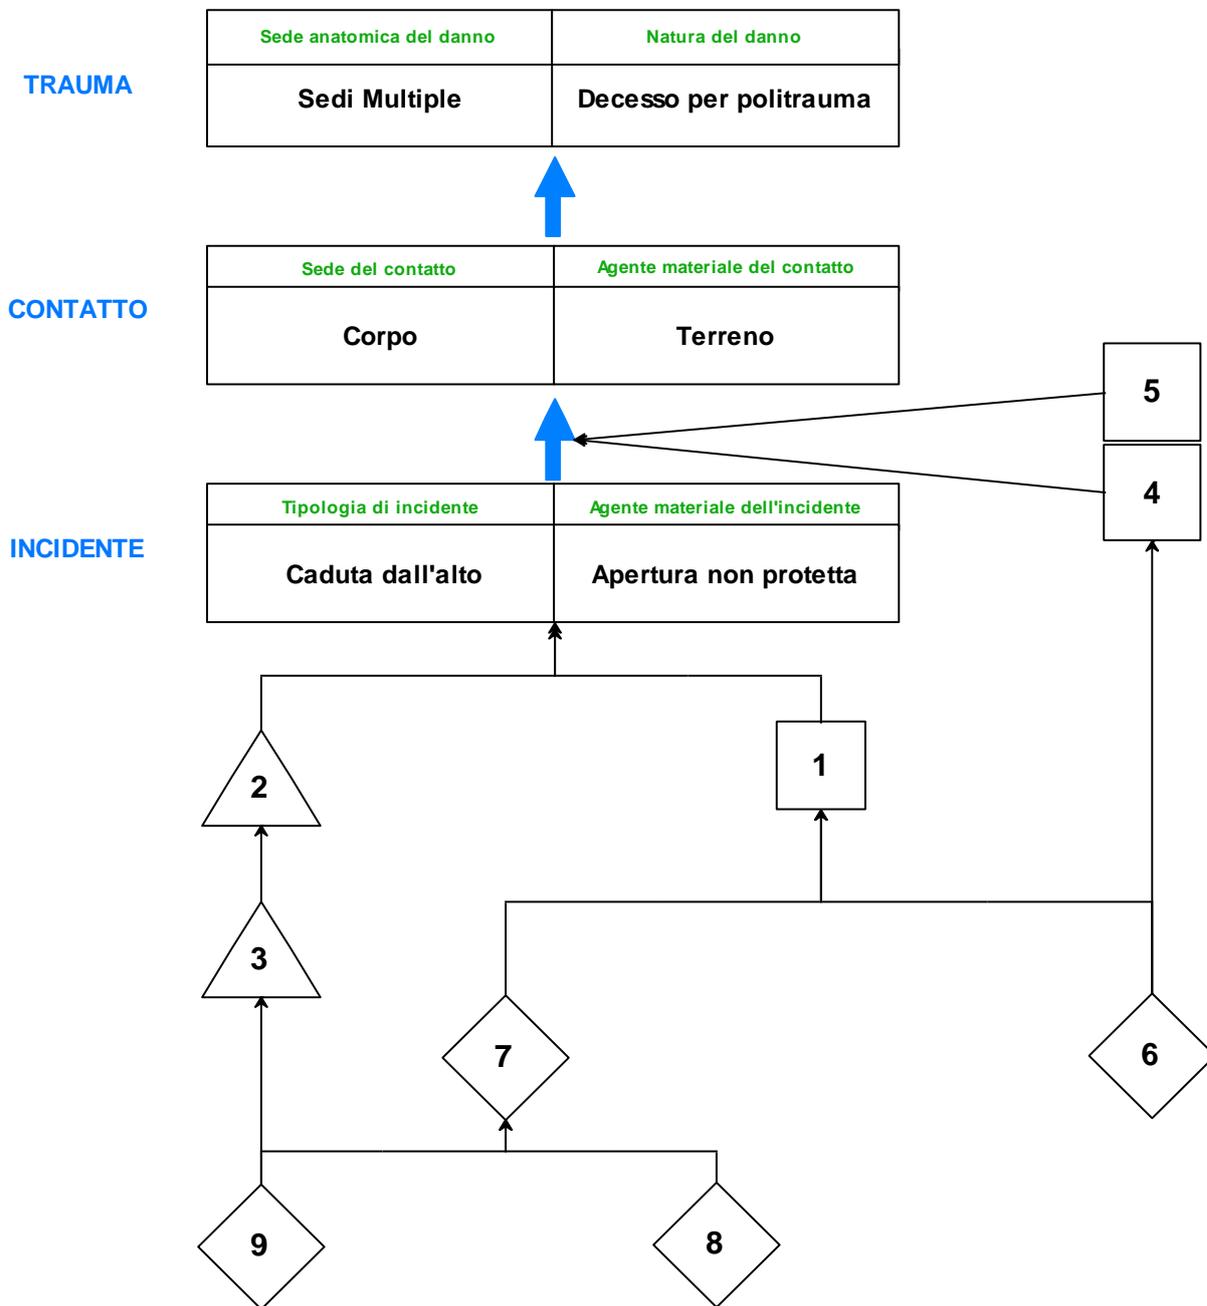
Rappresentazione Grafica dell'Infortunio

- Al termine della pavimentazione del piano dal quale l'infortunato è precipitato non era presente alcun parapetto a protezione dalla caduta nel vuoto;
- scendendo dalla scala l'infortunato metteva male il piede e cadeva sul pavimento del piano;
- l'infortunato invece di scendere utilizzando il ponteggio, utilizzava una via di transito non sicura.

- Rispetto allo sviluppo dei lavori, nel vano ascensore, doveva essere già presente il sottoponte;
- l'infortunato non indossava e non utilizzava i dispositivi di trattenuta, nonostante fossero presenti.

- Mancata installazione delle opere provvisorie sulle aperture dei piani di sbarco;
- il CSE ha segnalato con verbale di sopralluogo la mancanza dei parapetti, senza però verificarne l'effettiva installazione;
- mancata verifica da parte dell'impresa affidataria sulle condizioni di sicurezza del cantiere;
- scarsa progettazione rispetto ad apprestamenti, misure preventive/protettive e prescrizioni operative;
- mancata cooperazione e coordinamento tra i Datori di Lavoro delle imprese coinvolte nell'appalto.

- Cooperazione e coordinamento tra i Datori di Lavoro coinvolti;
- progettare e definire a monte (P.S.C.) le vie di transito e la gestione delle fasi critiche dell'opera, indicando gli apprestamenti, le misure preventive/protettive e le prescrizioni operative per la gestione delle stesse (requisiti ALLEGATO XV del D.Lgs.81/08);
- installazione di idonei parapetti a protezione del vuoto;
- predisposizione di un assito di copertura nel vano ascensore, posto in prosecuzione del solaio dell'edificio, così da rendere sicuro il movimento ed il transito delle persone;
- utilizzo delle cinture di sicurezza DPI III cat. e ancoraggio a parti della struttura/ponteggio predefinite.
