UN VIAGGIO SENZA RITORNO

a cura di Fabio Aina, Alessandro Sansonna, Servizio Pre. S.A.L della Asl NO

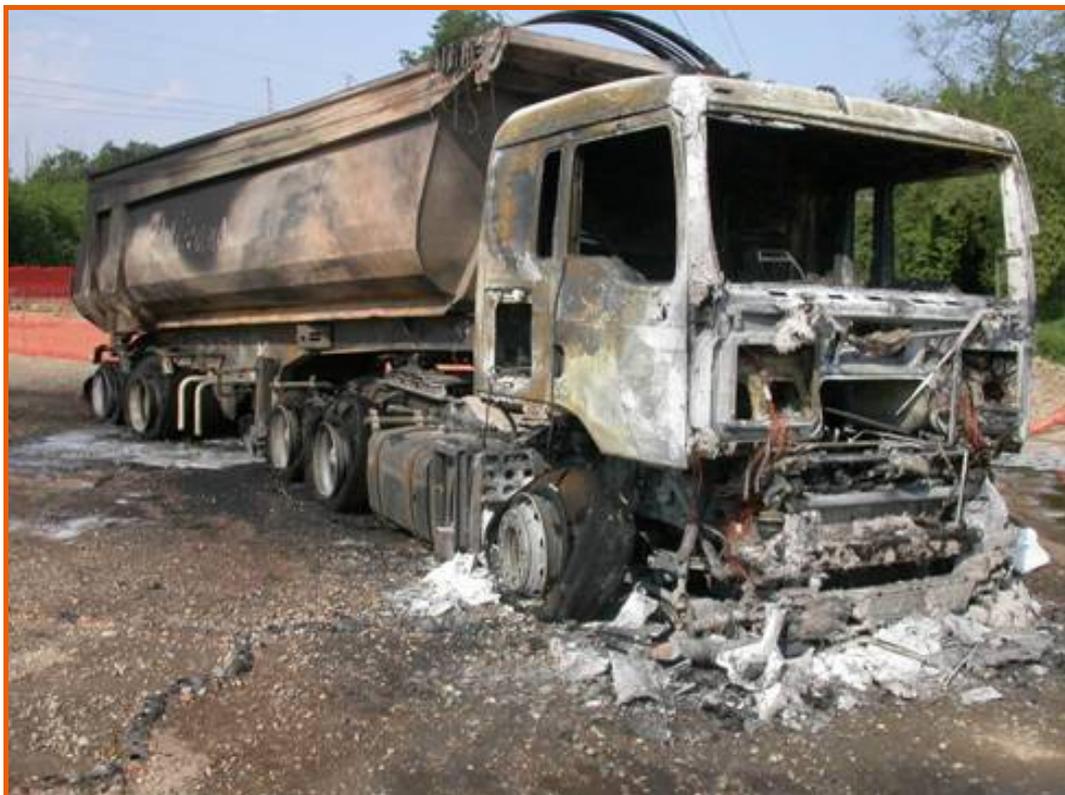
Un camionista addetto al trasporto merci è morto folgorato dai cavi dell'alta tensione mentre alzava il cassone del proprio camion.

L'infortunio è avvenuto in un pomeriggio di giugno del 2005, lungo una pista del cantiere per la costruzione di una grande opera nel territorio novarese.
