*Campagna informativa
"Impariamo dagli errori"*

Da sole non stanno in piedi

rif. ATSDb inf. n° 93 / 2007/ Rev. n° 3

Lavorazione: Edile / Costruzione muri box auto di un caseggiato con moduli prefabbricati

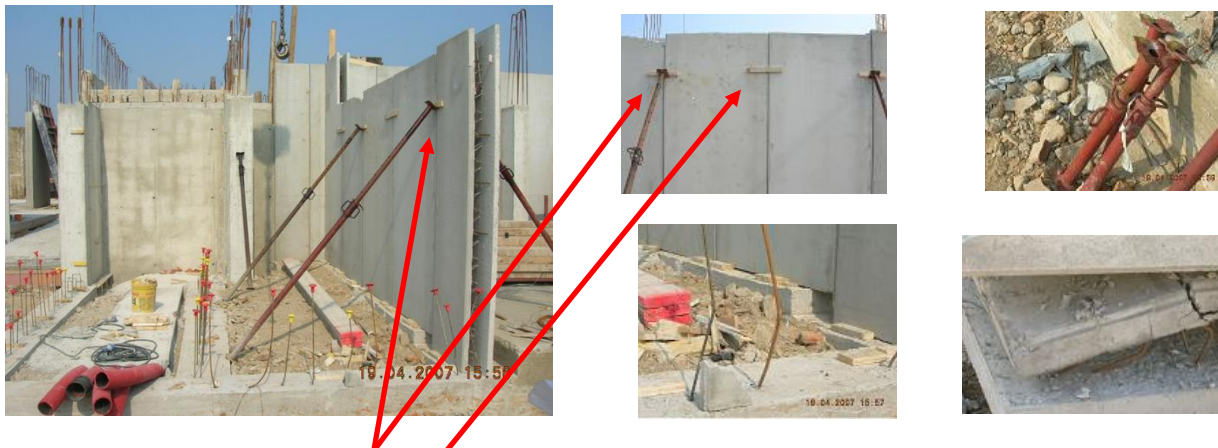
Foto 1, 2, 3, 4, 5: puntellature e unioni scorrette delle lastre prefabbricate e altre immagini della scena

Tipo di infortunio: Caduta dall'alto di gravi / Lastre in CA prefabbricate di 800 kg

Durante la costruzione dei box una lastra da poco posata, ma non ancora stabilizzata, cadeva al suolo e colpiva il lavoratore.

Schiacciamento della gamba dx tra la lastra caduta ed altre stoccate a terra.

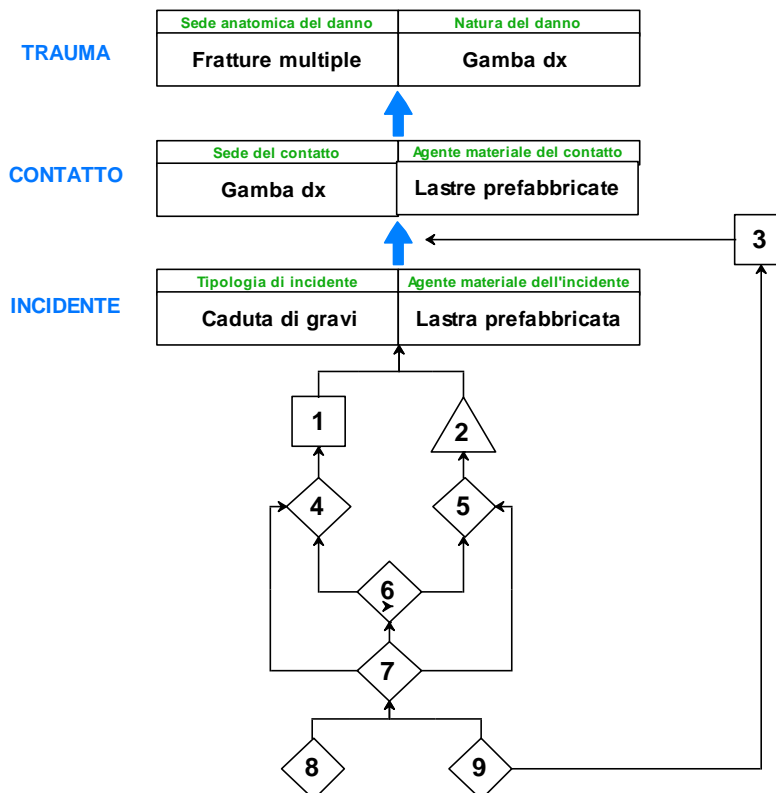
Rappresentazione Grafica dell'Infortunio

n°	Fattori di Rischio:	Descrizione:
Determinanti dell'evento:		
1	MAT (Materiali)	Lastre puntellate in maniera errata.
2	A.T. (Attività di Terzi)	Viene tolto "il tiro" della gru all'ultima lastra posata ma non ancora ben puntellata e stabilizzata.
Modulatore del contatto:		
3	MAT (Materiali)	Presenza di altre lastre a terra che hanno ostacolato la via di fuga dell'infortunato.
Criticità organizzative alla base dell'evento:		
4	Datore di Lavoro	Informazione: mancata formazione dei lavoratori sulle corrette Procedure di montaggio previste dal costruttore delle lastre prefabbricate.
5		Formazione: mancata formazione dell'addetto alla gru.
6	Capo Cantiere	Vigilanza: il Capo Cantiere non ha vigilato sulle operazioni di movimentazione e montaggio lastre prefabbricate.
7	Direzione Lavori	Procedure: la Direzione di Cantiere non ha dato le corrette procedure di montaggio.
8	CSE (Coordinatore della Sicurezza in fase di Esecuzione)	Coordinamento: mancato inserimento nel PSC delle procedure di montaggio date dal Costruttore delle lastre.

9	Datore di Lavoro	Valutazione dei Rischi: mancata Valutazione del Rischio di questa fase di montaggio.
